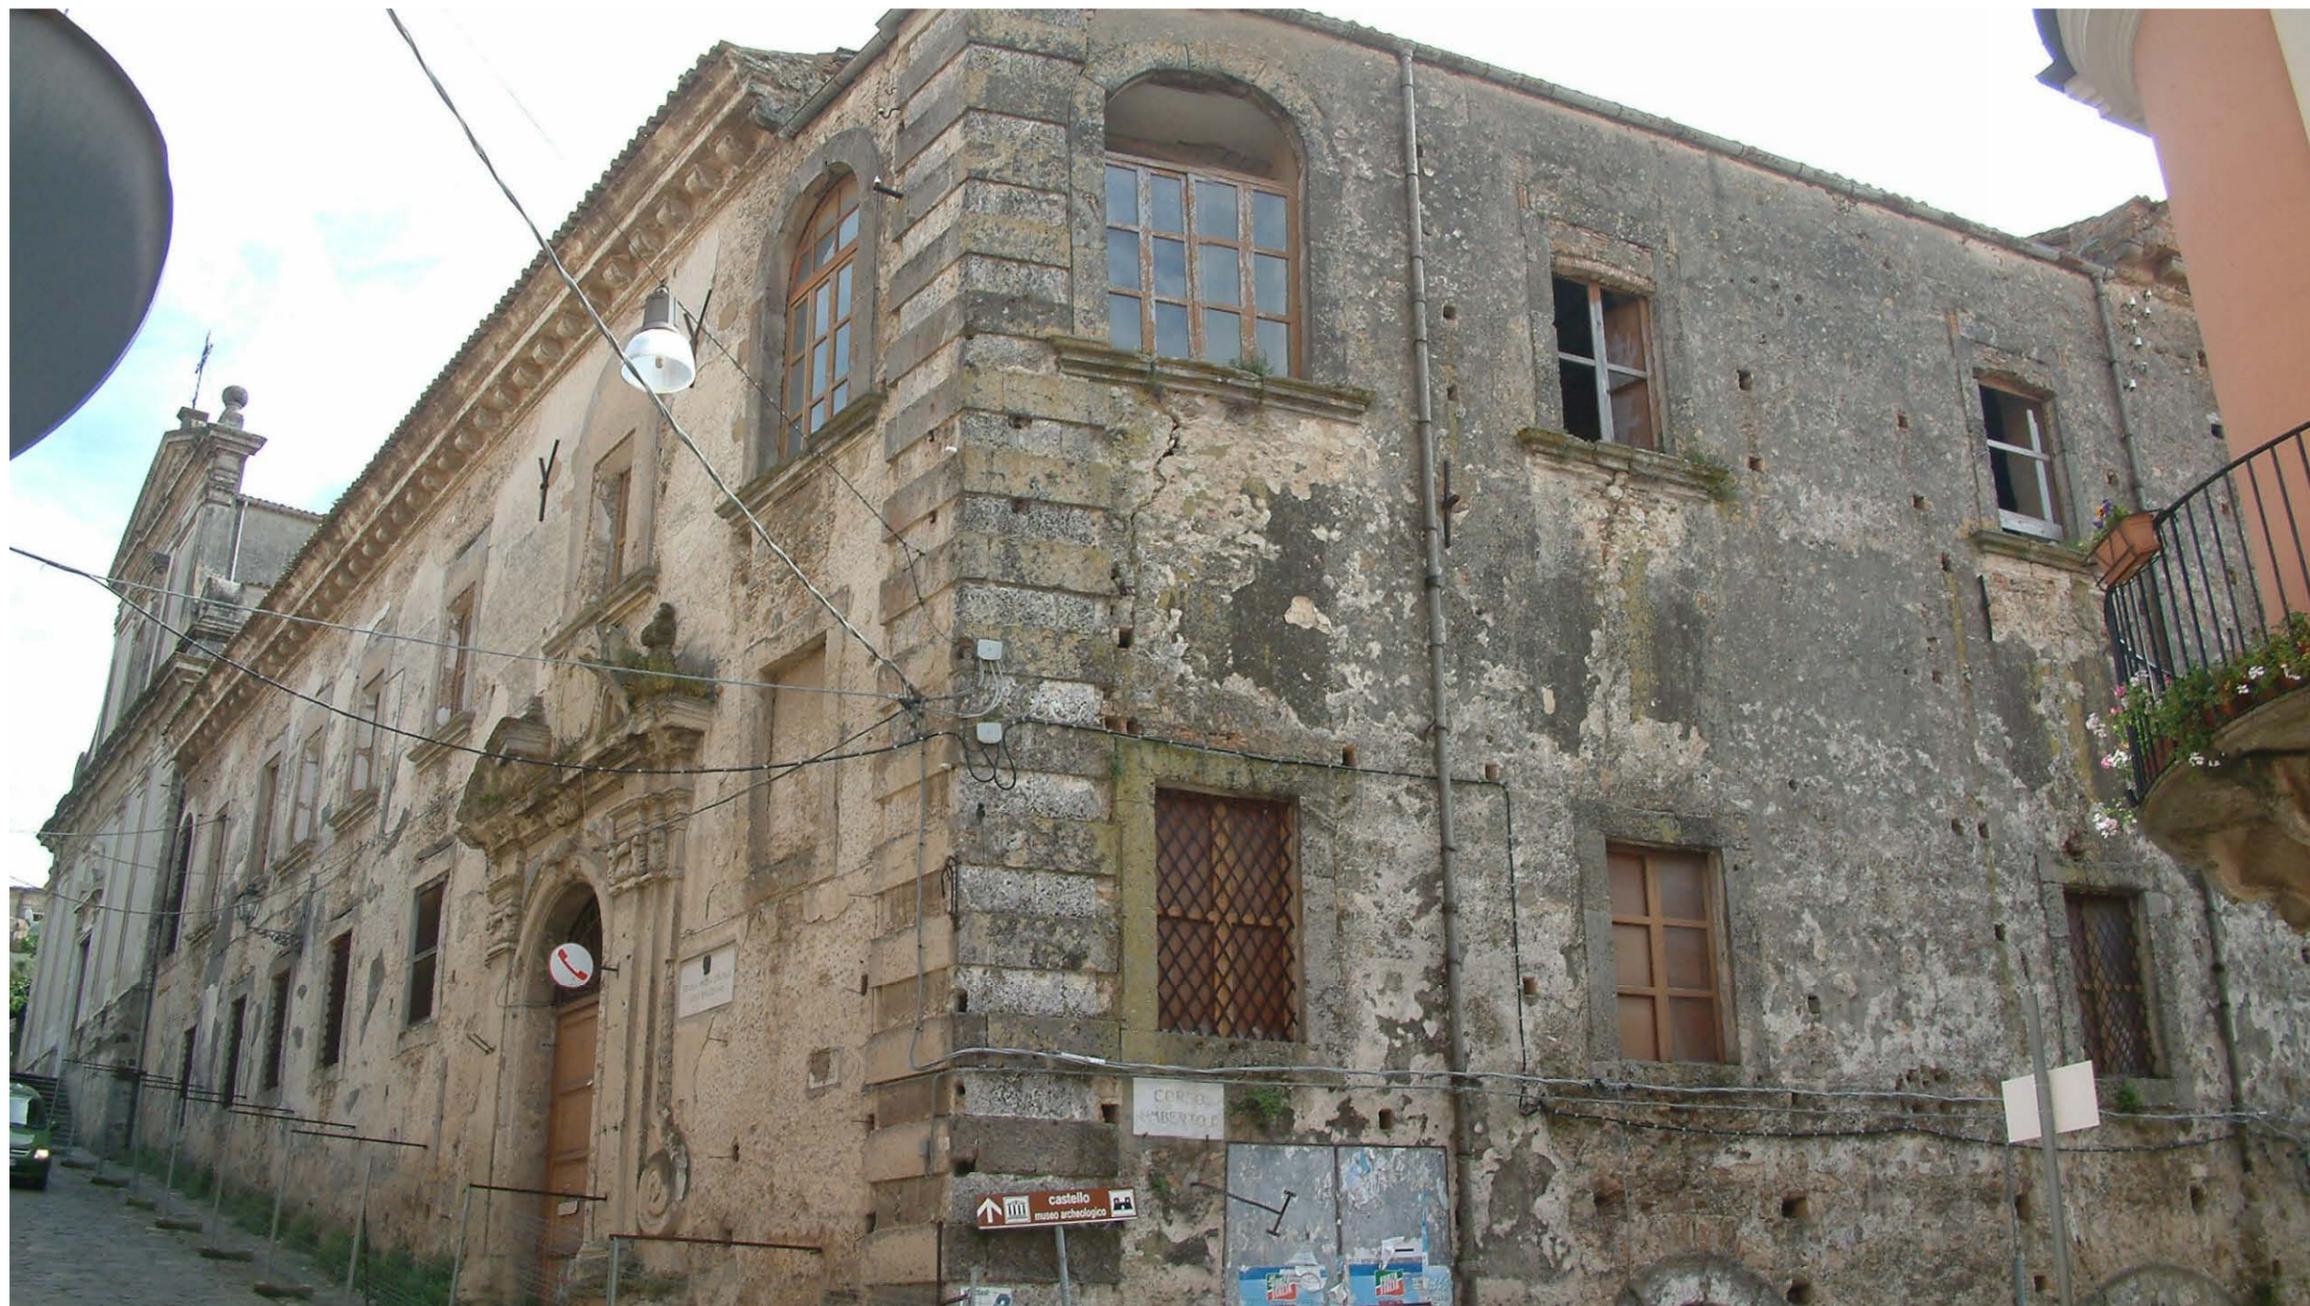
**Veduta dell'esterno dell'edificio angolo tra Corso Umberto e Via del Gesù: evidenti segni di degrado sulle facciate e degli elementi decorativi.**

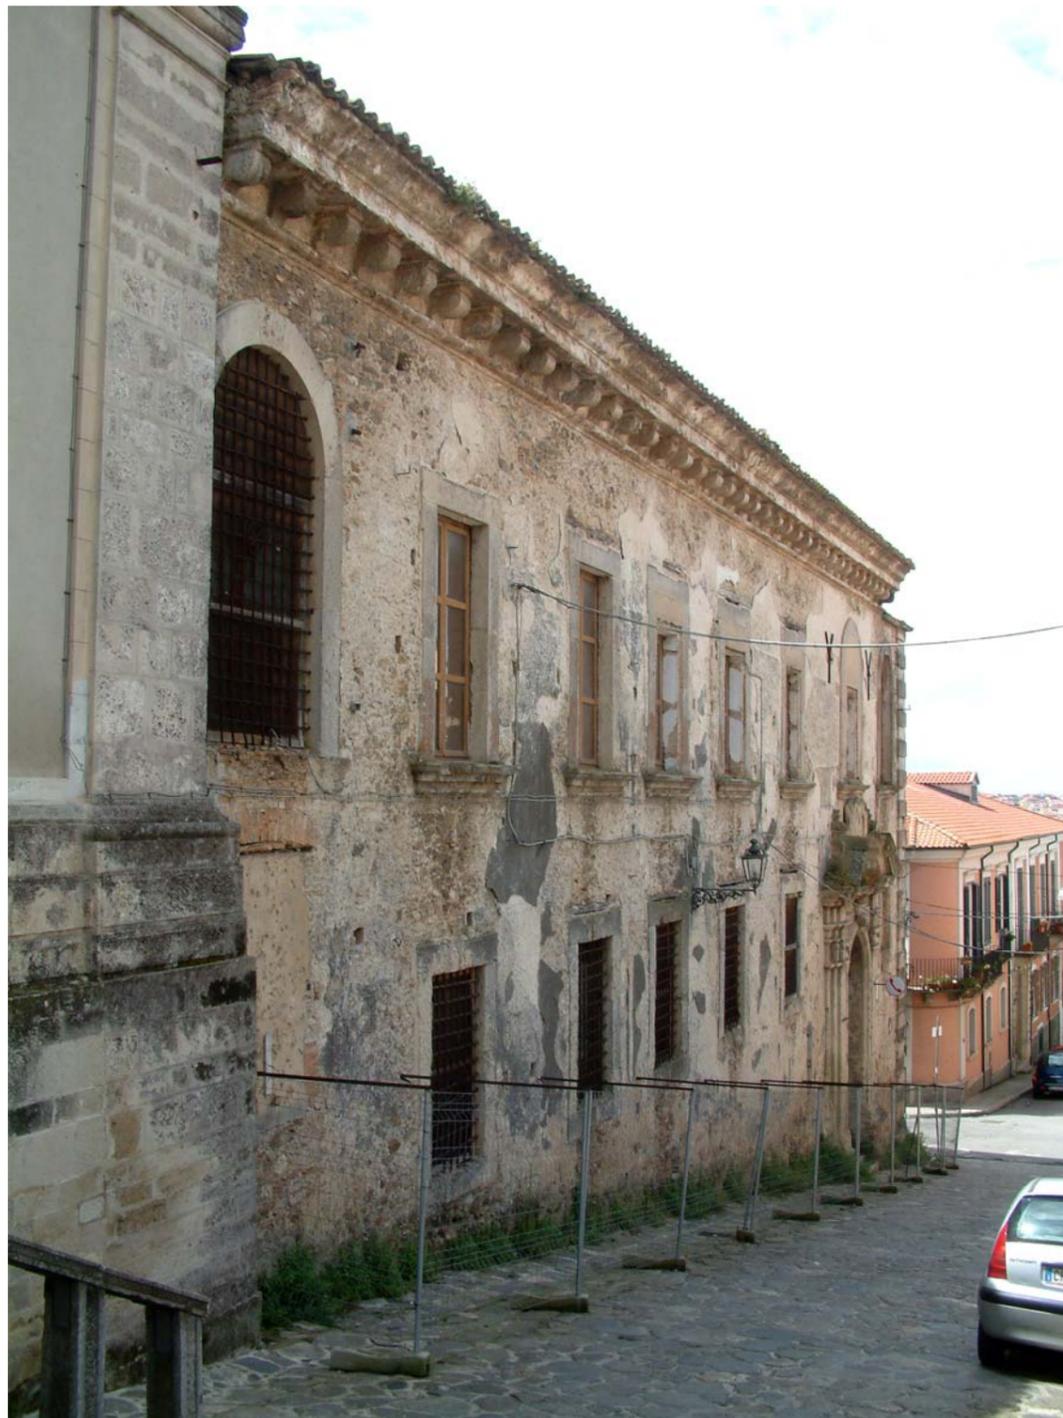
**Prospetto principale su Via del Gesù: degrado diffuso degli intonaci e notevoli quantità di efflorescenze alla base.**

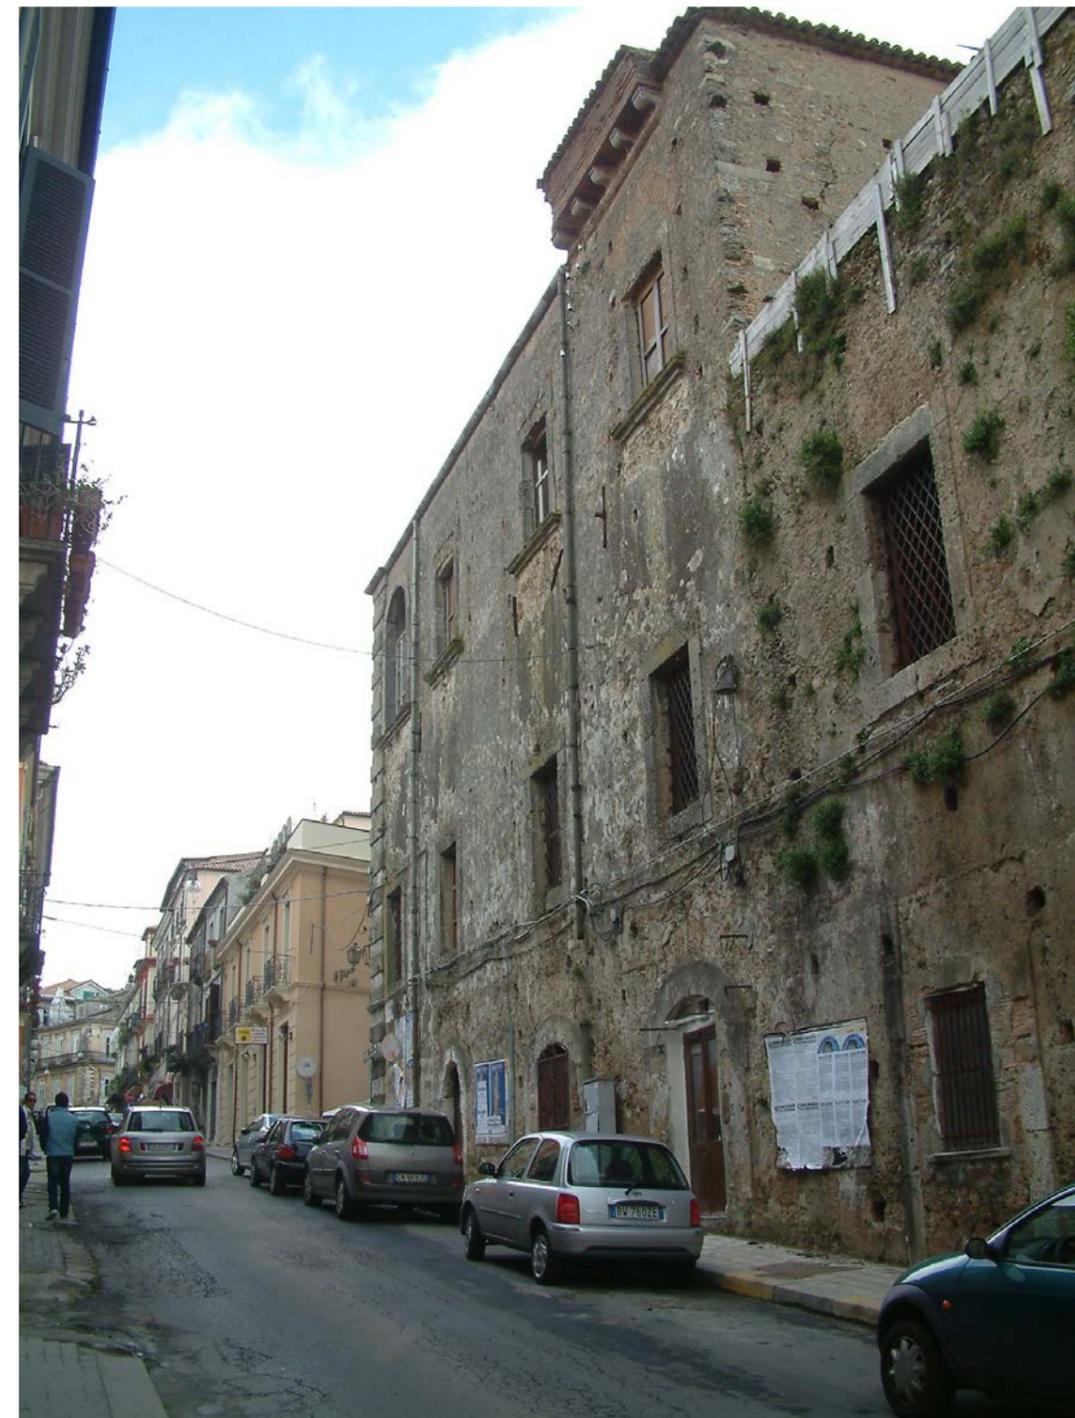
**Prospetto su Corso Umberto: degrado elementi decorativi, segni di dilavamento delle acque meteoriche.**

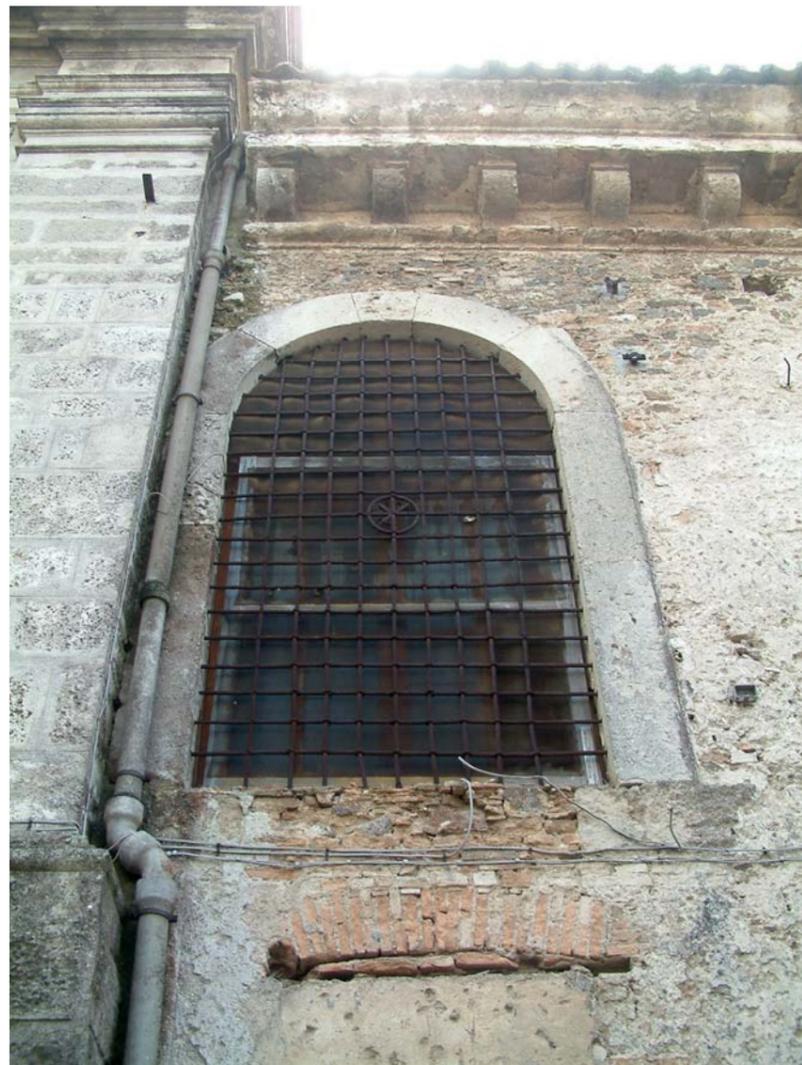
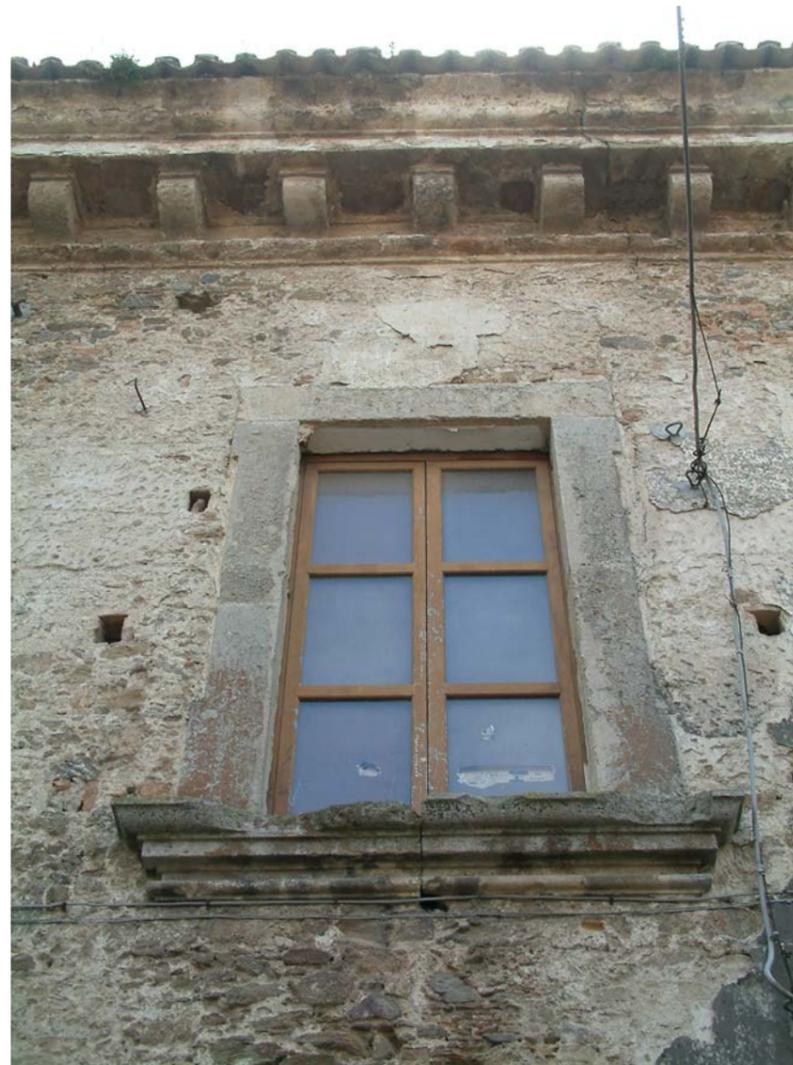
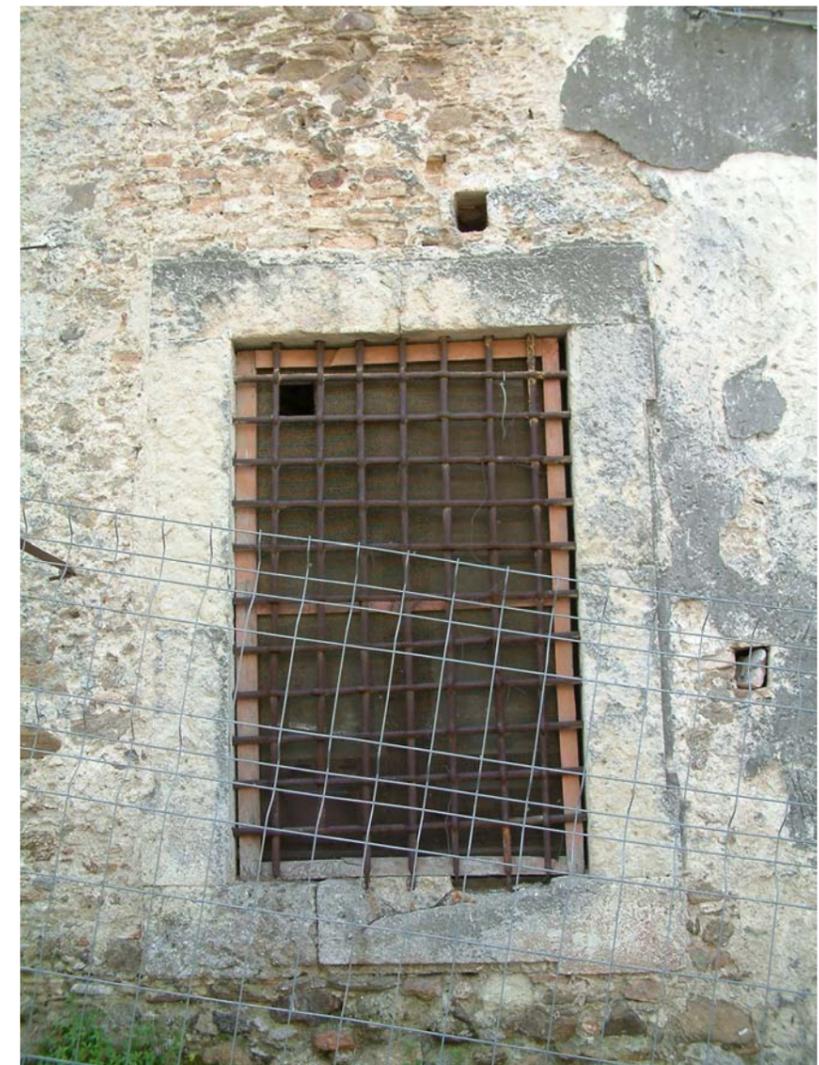
**Particolari architettonici: danni evidenti alle modanature ed agli elementi decorativi, incoerenza delle malte.**

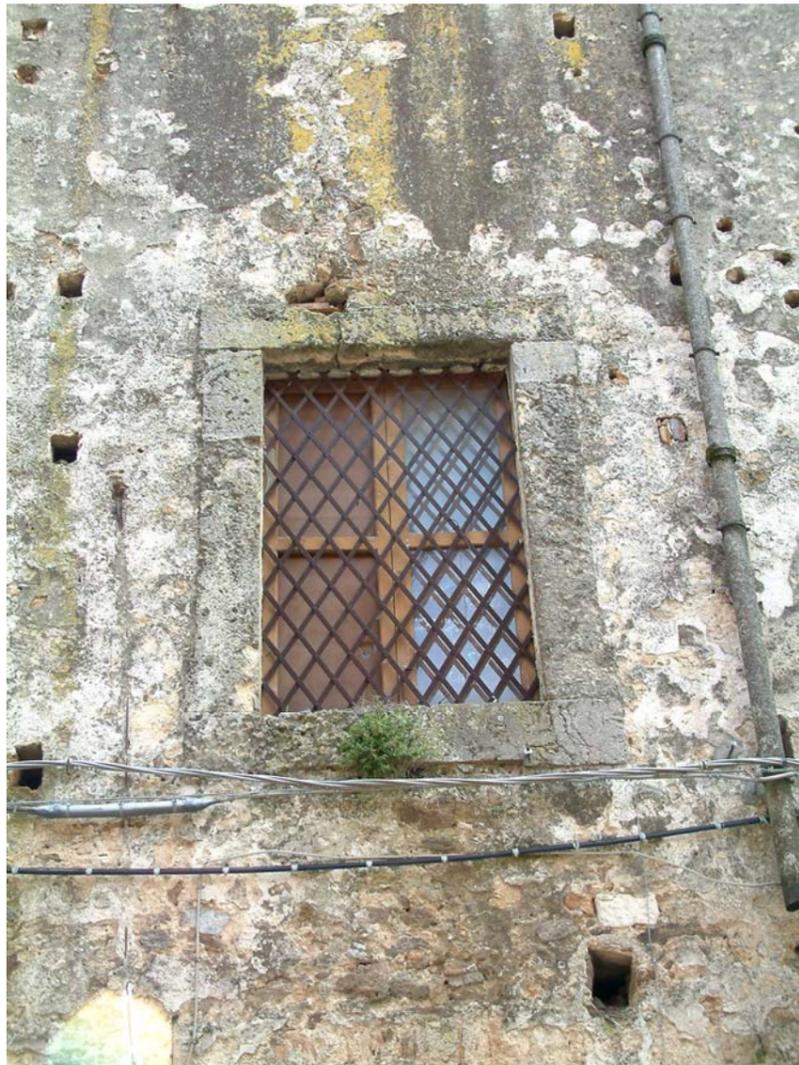
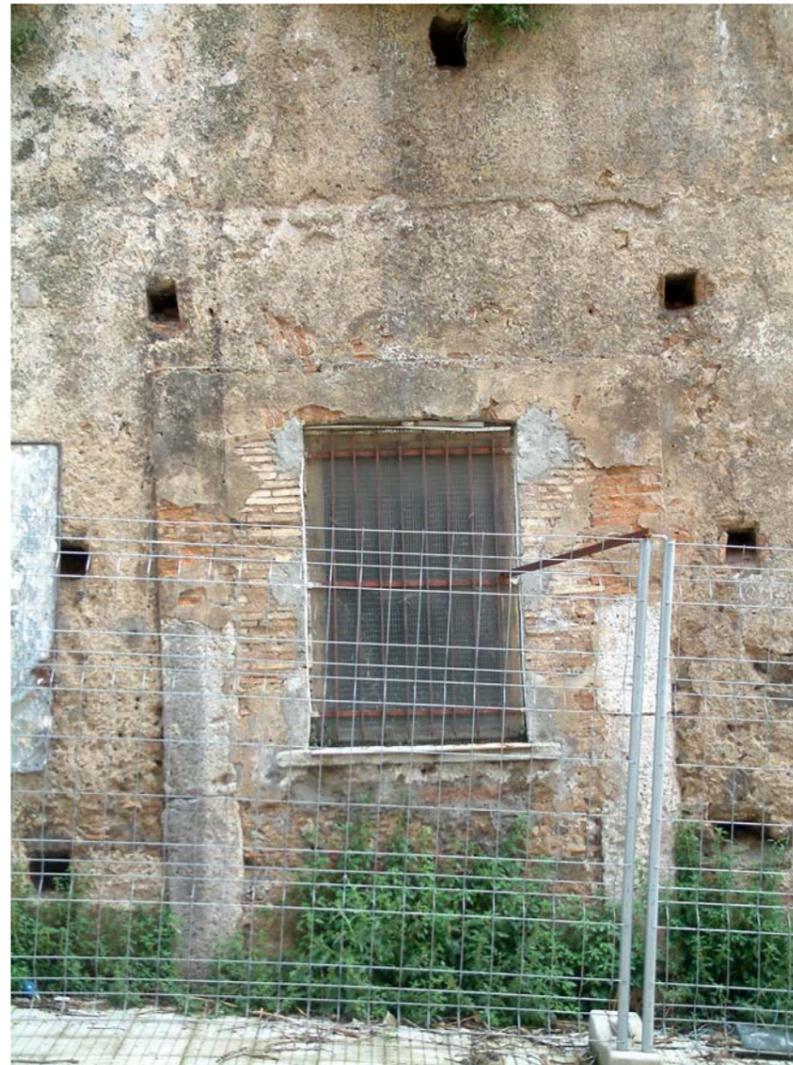
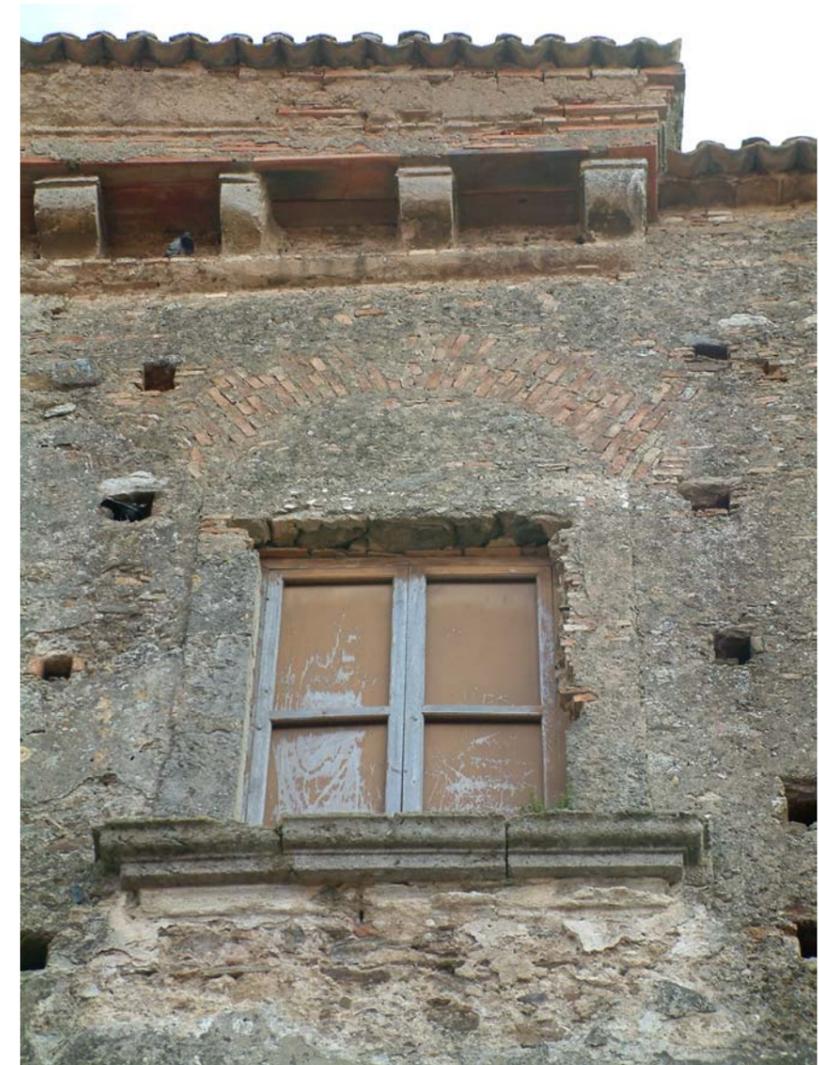
**Particolari architettonici: danni evidenti alle modanature ed agli elementi decorativi, incoerenza delle malte.**

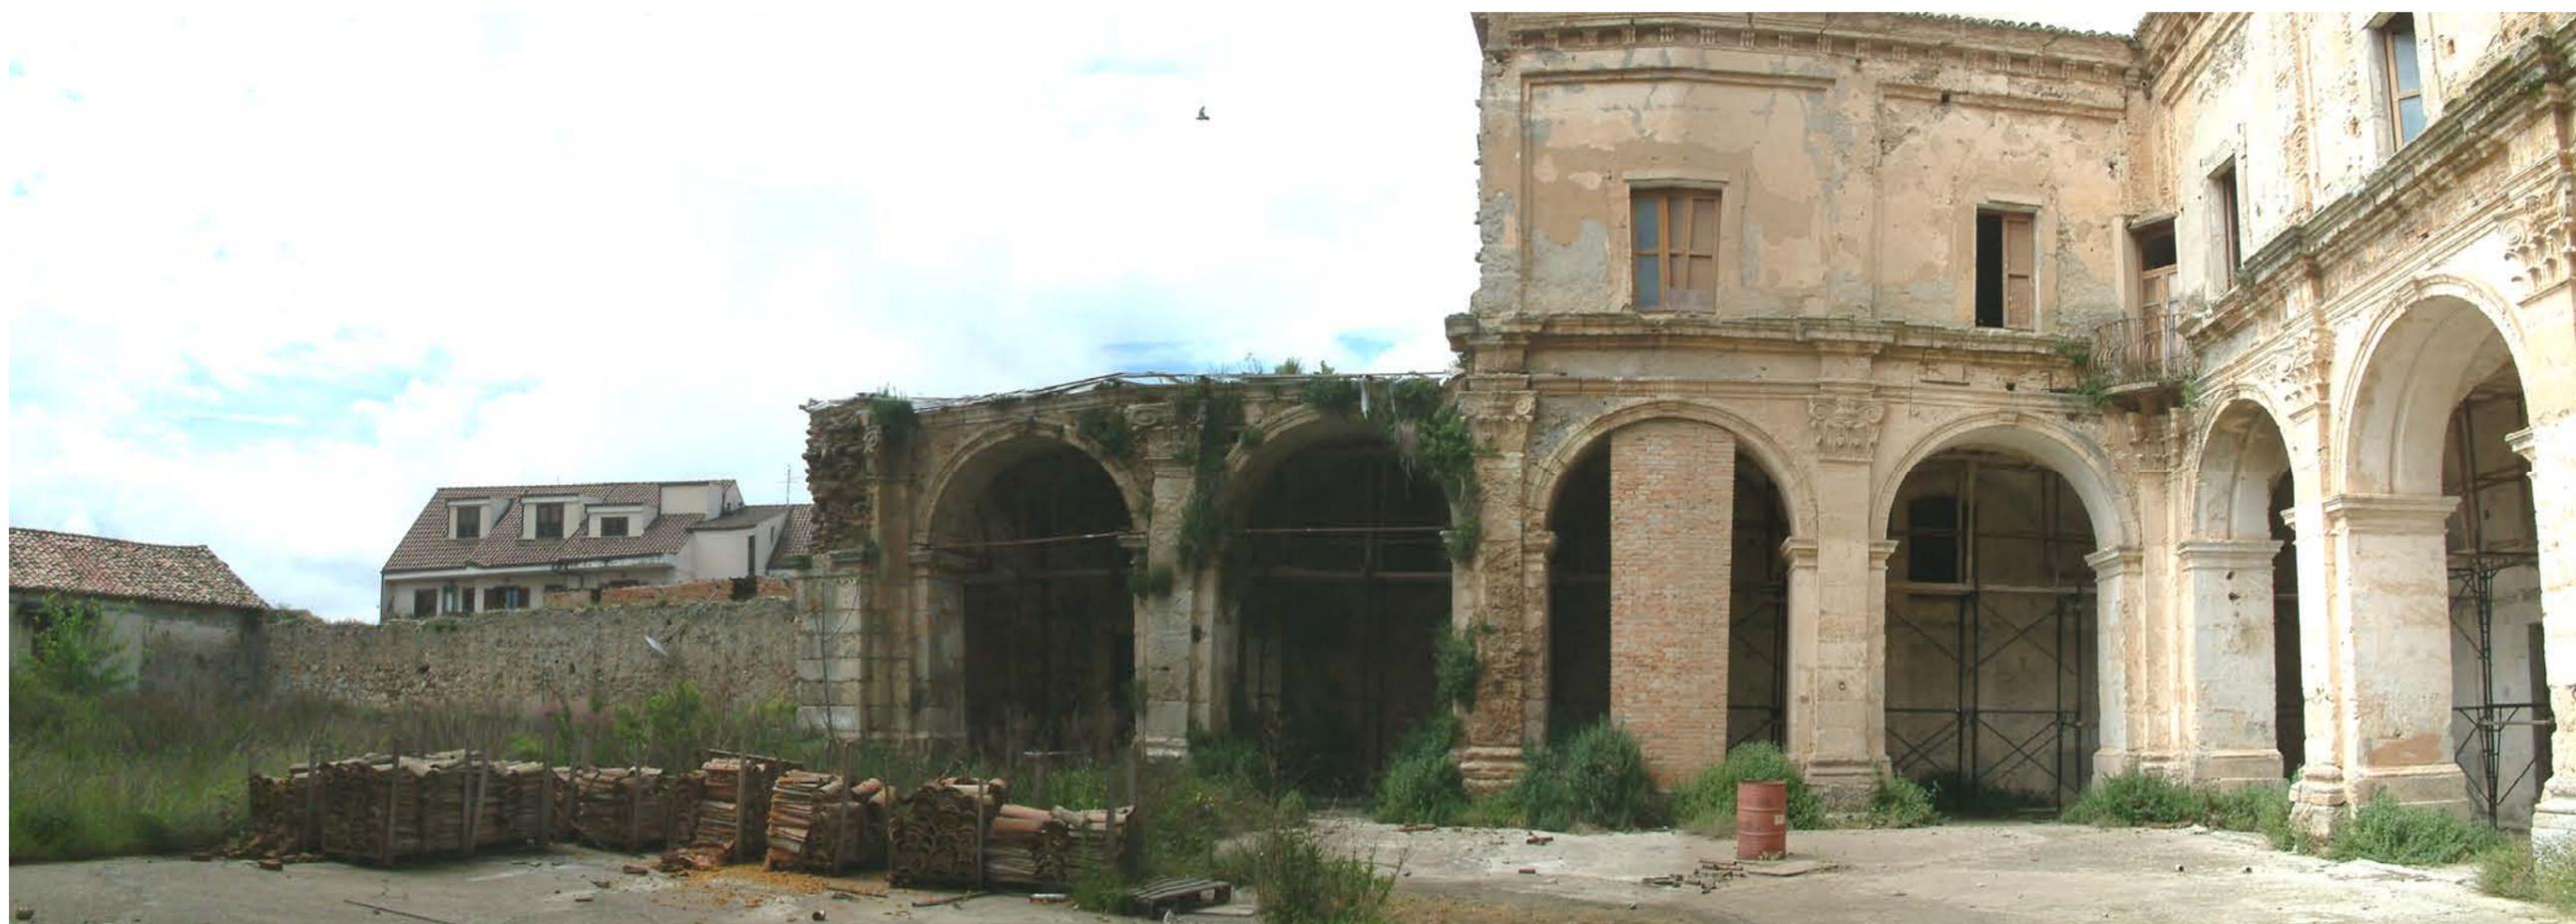
**Cortile Interno: diffusa presenza di erbe infestanti.**

**Prospetto Interno: lesioni parti strutturali, degrado elementi decorativi, dilavamento intonaci.**

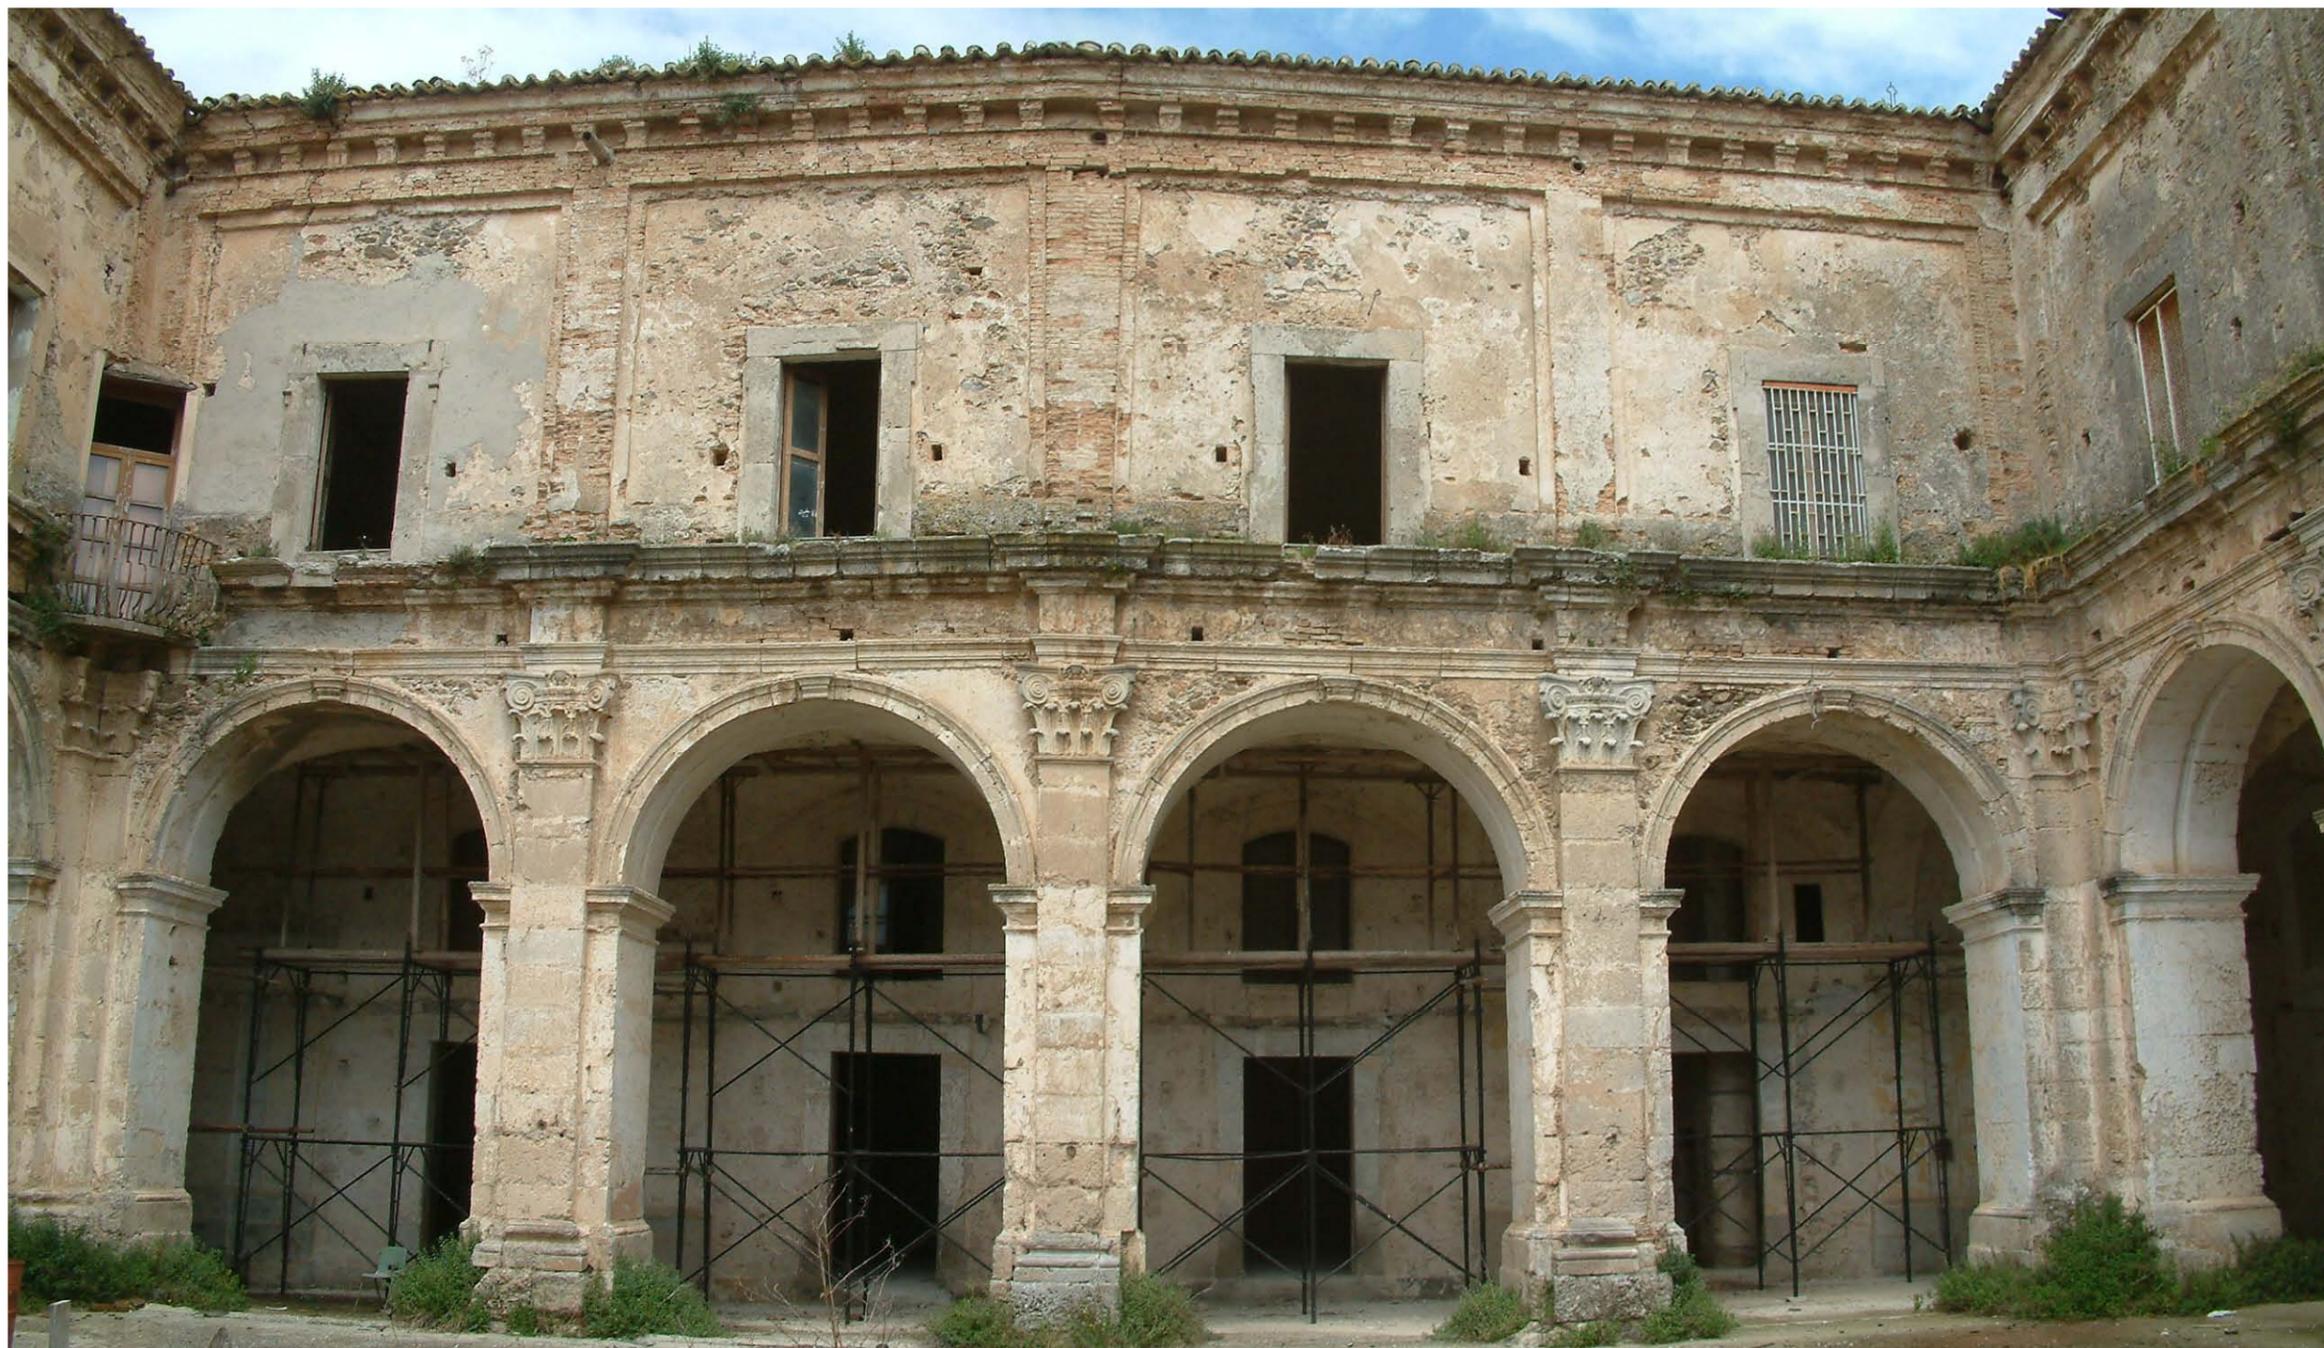
**Prospetto Interno: lesioni parti strutturali, degrado elementi decorativi, dilavamento intonaci.**

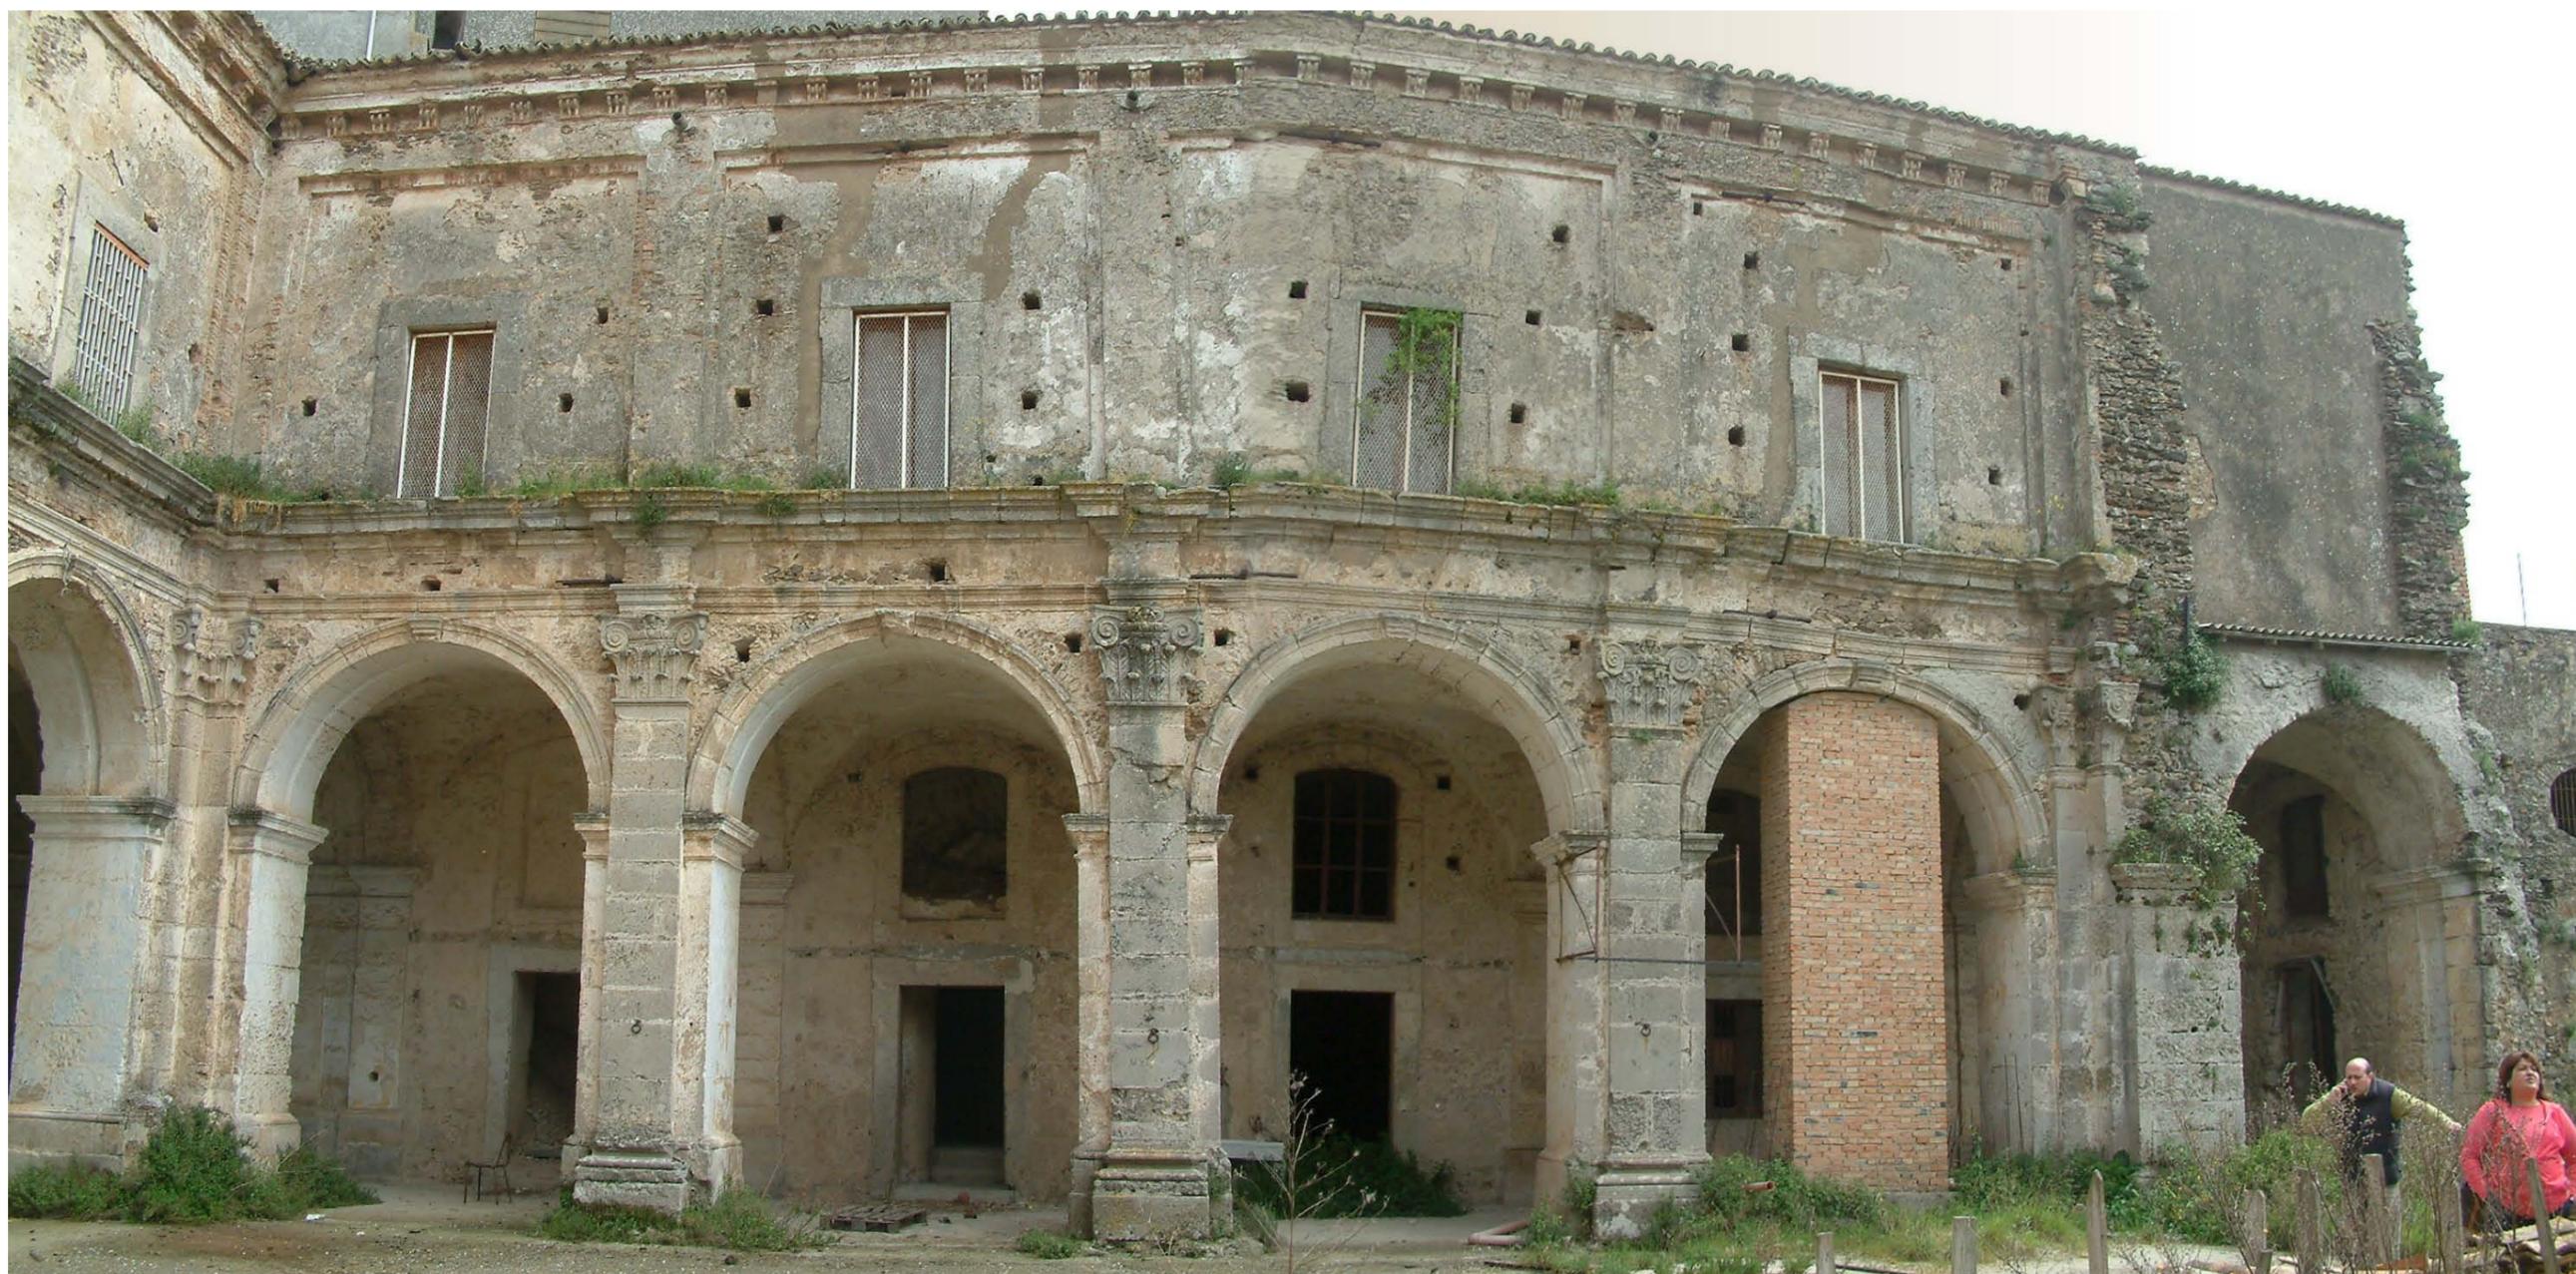
**Prospetto Interno: lesioni parti strutturali, degrado elementi decorativi, dilavamento intonaci.**

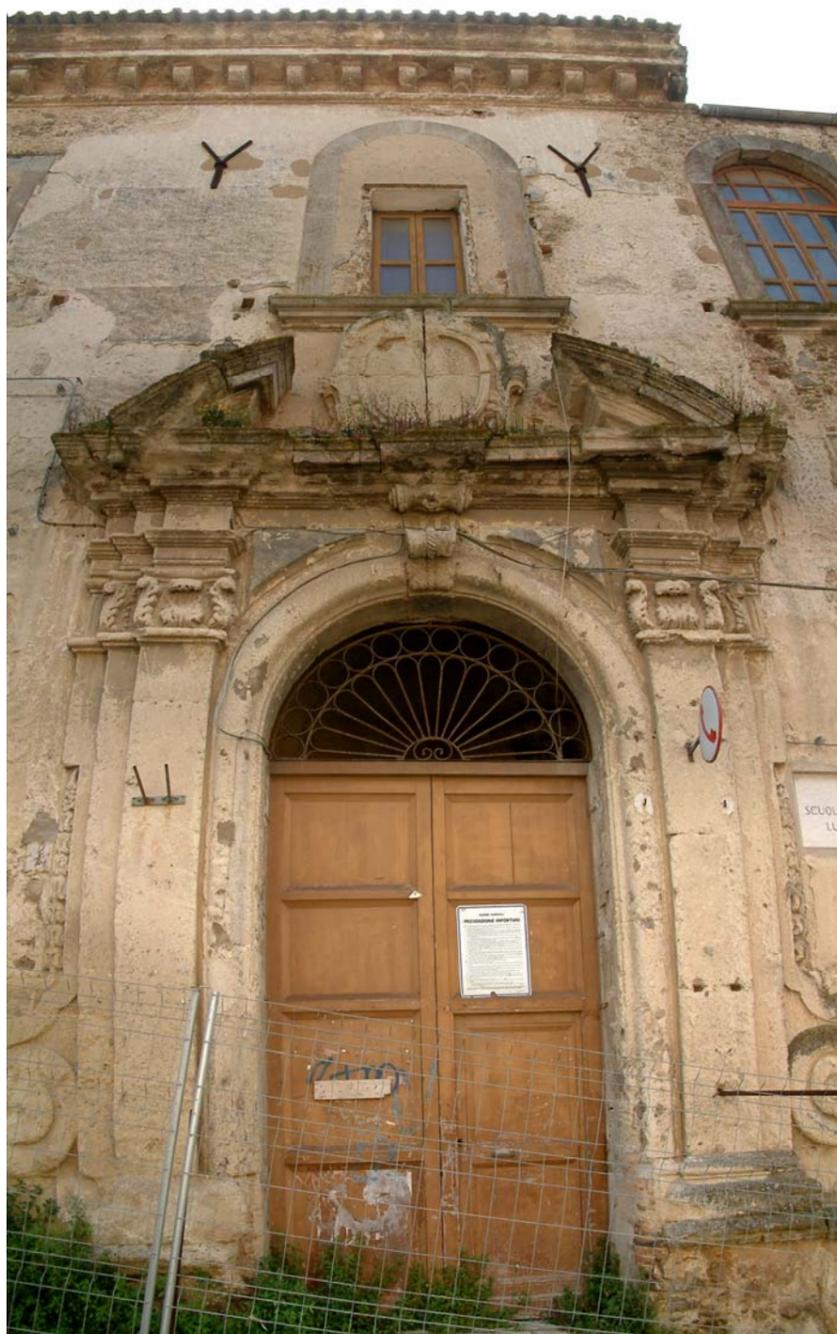
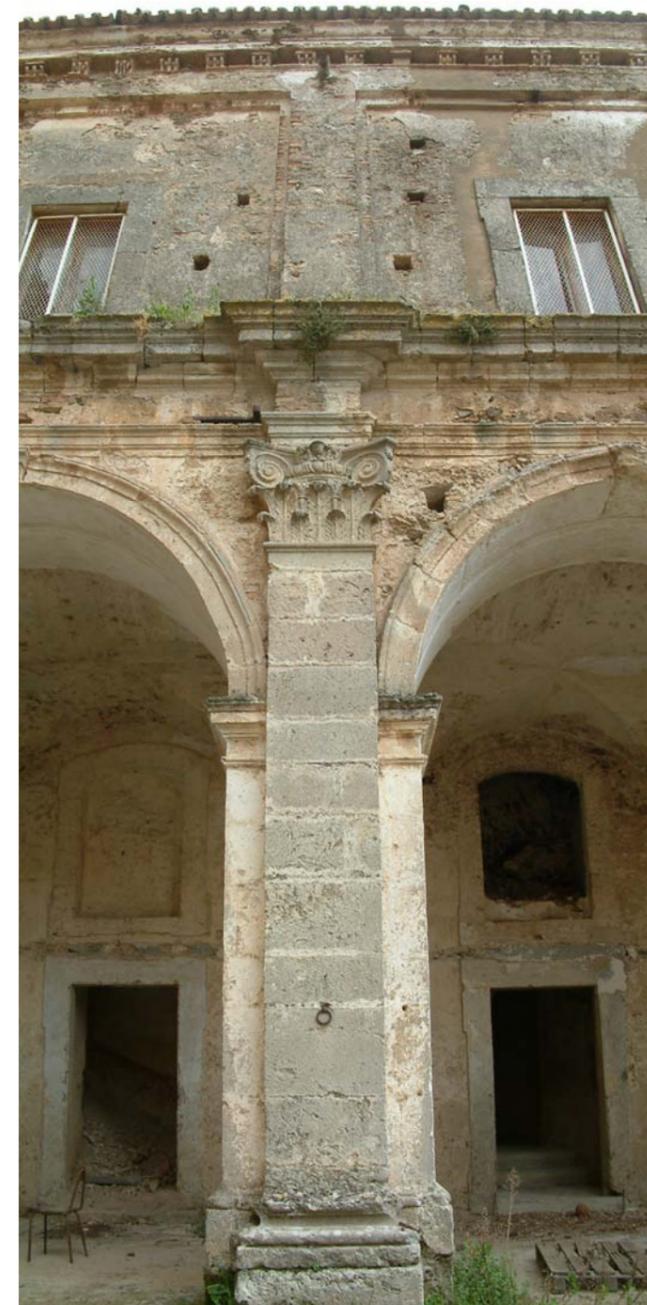
**Particolari architettonici: danni evidenti alle modanature ed agli elementi decorativi, incoerenza delle malte.**
