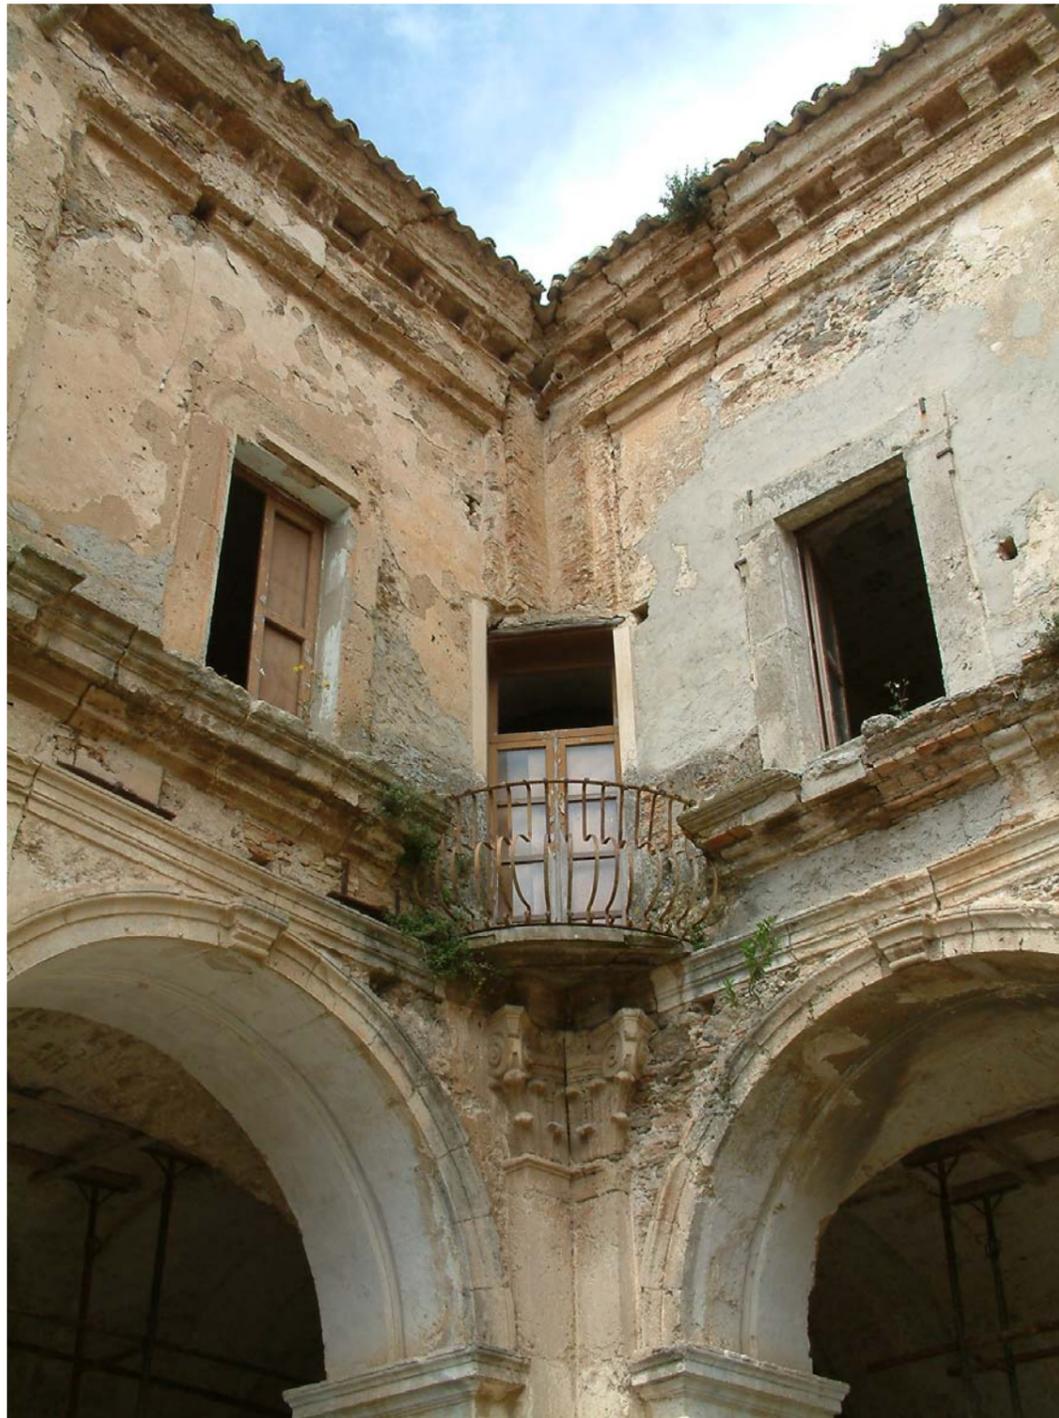
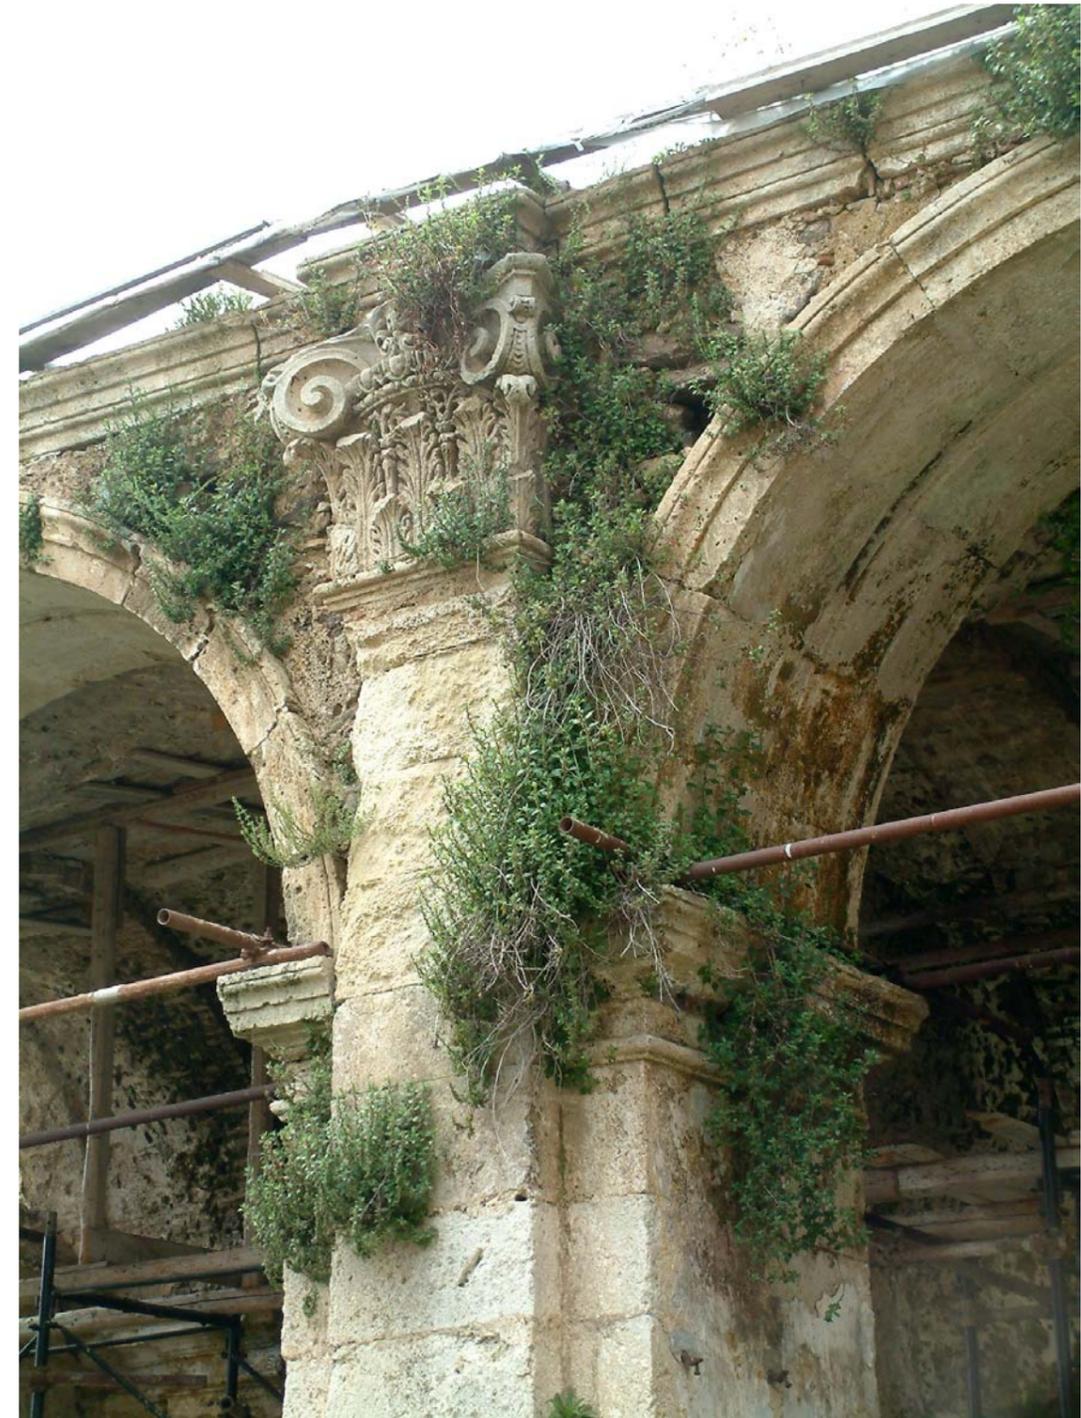
**Particolari architettonici: danni evidenti alle modanature ed agli elementi decorativi, incoerenza delle malte.**

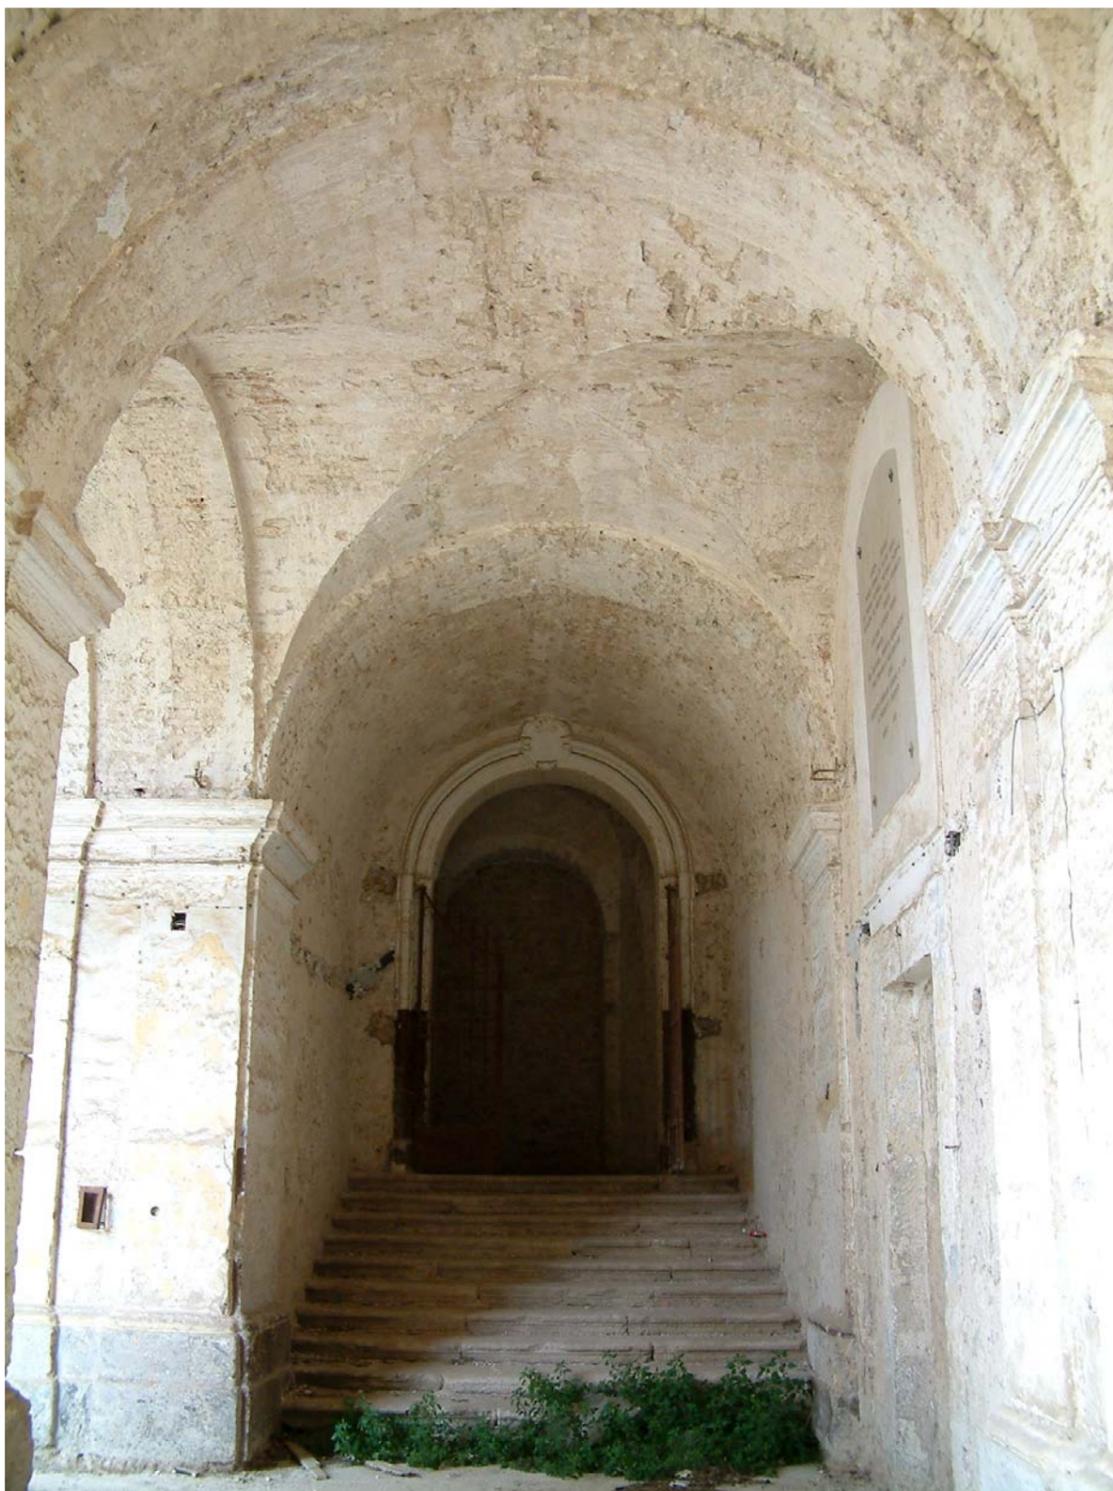
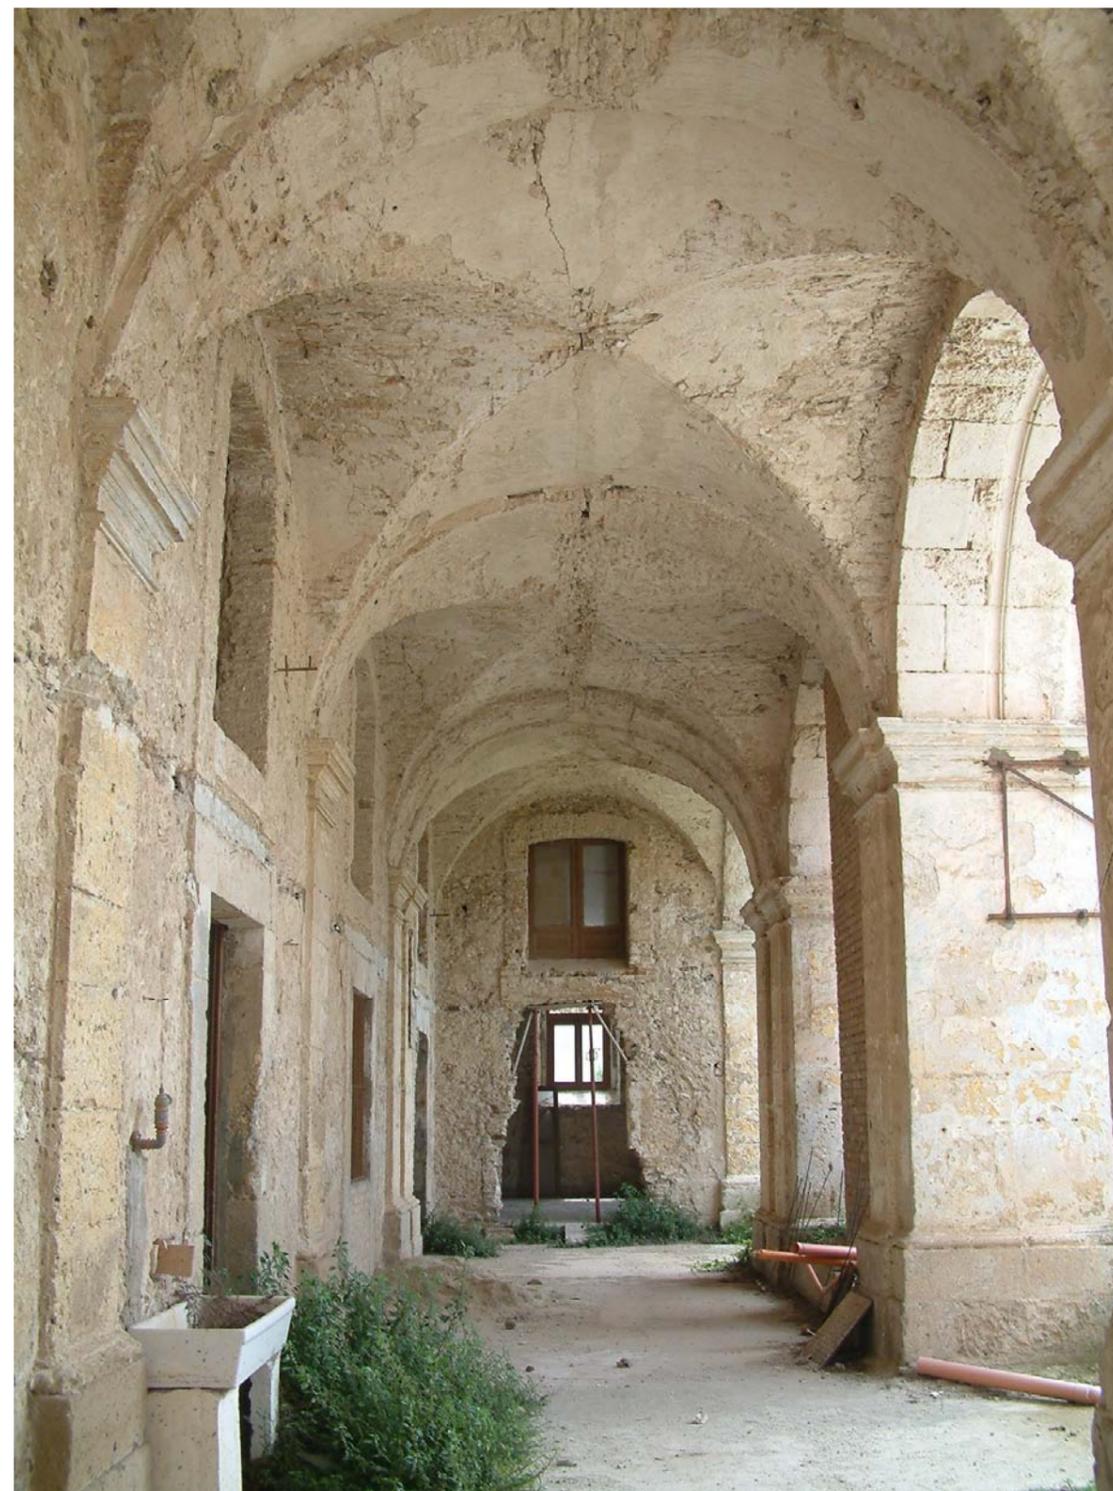
**Portico - Particolari delle volte a crociera: lesioni strutturali evidenti, degrado degli elementi decorativi, presenza di erbe infestanti.**

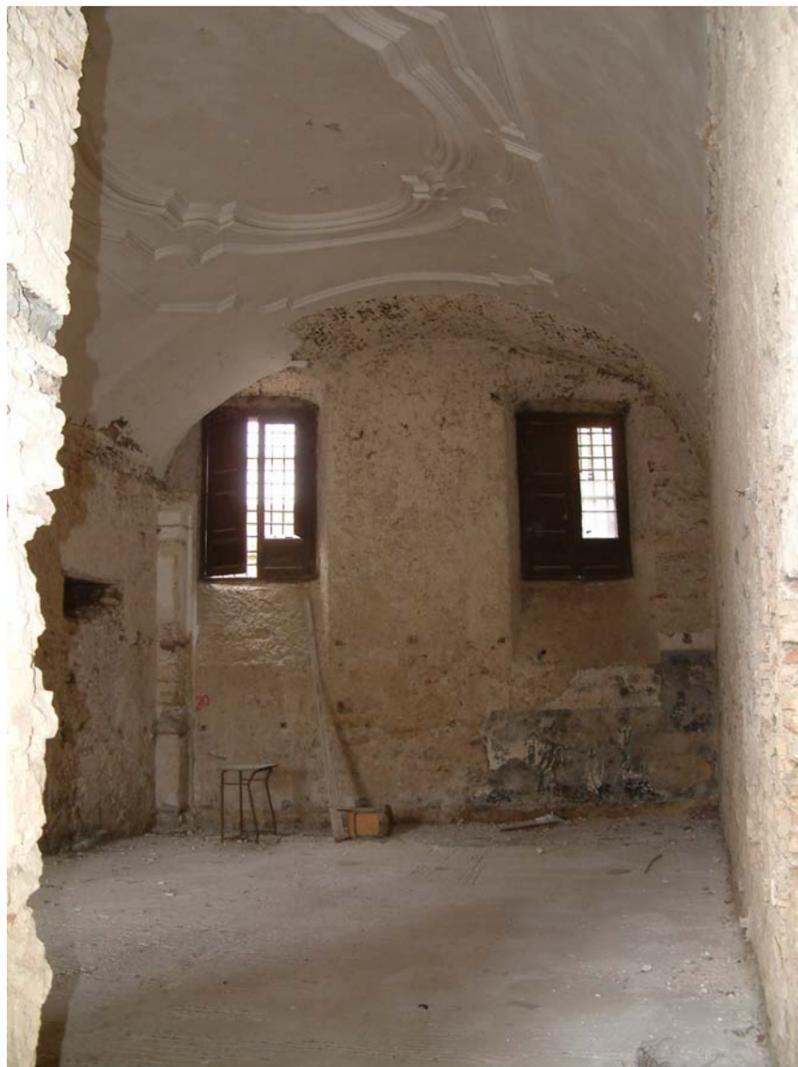
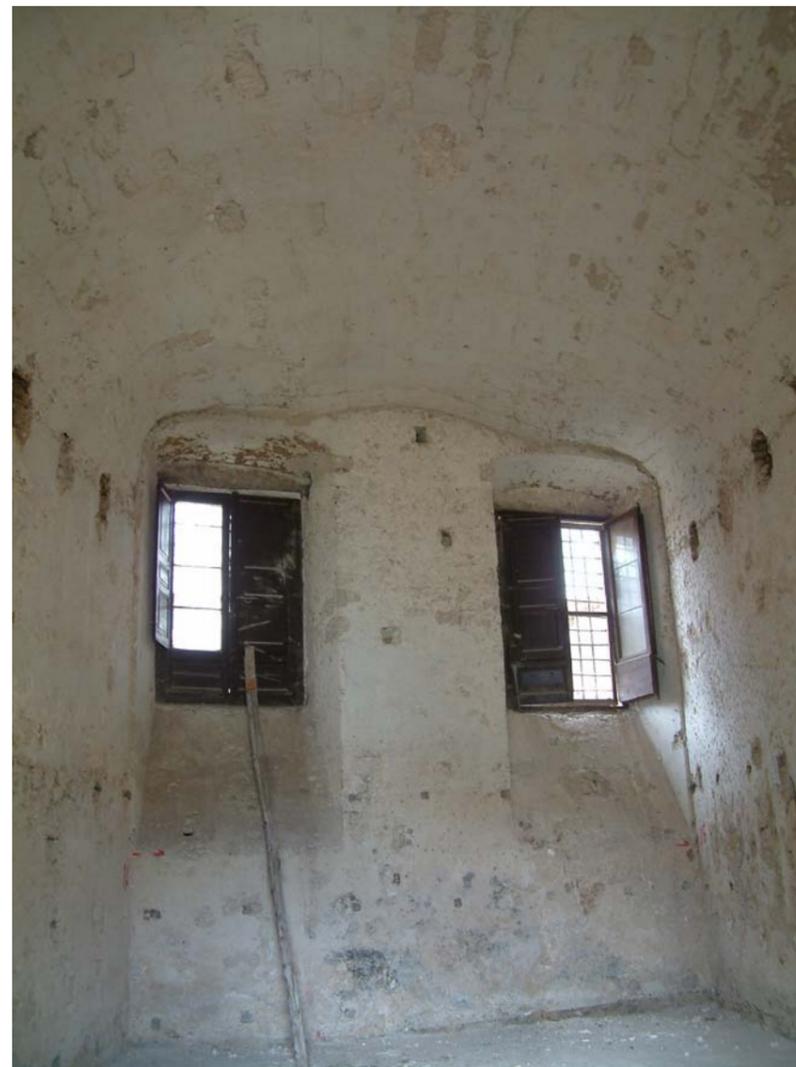
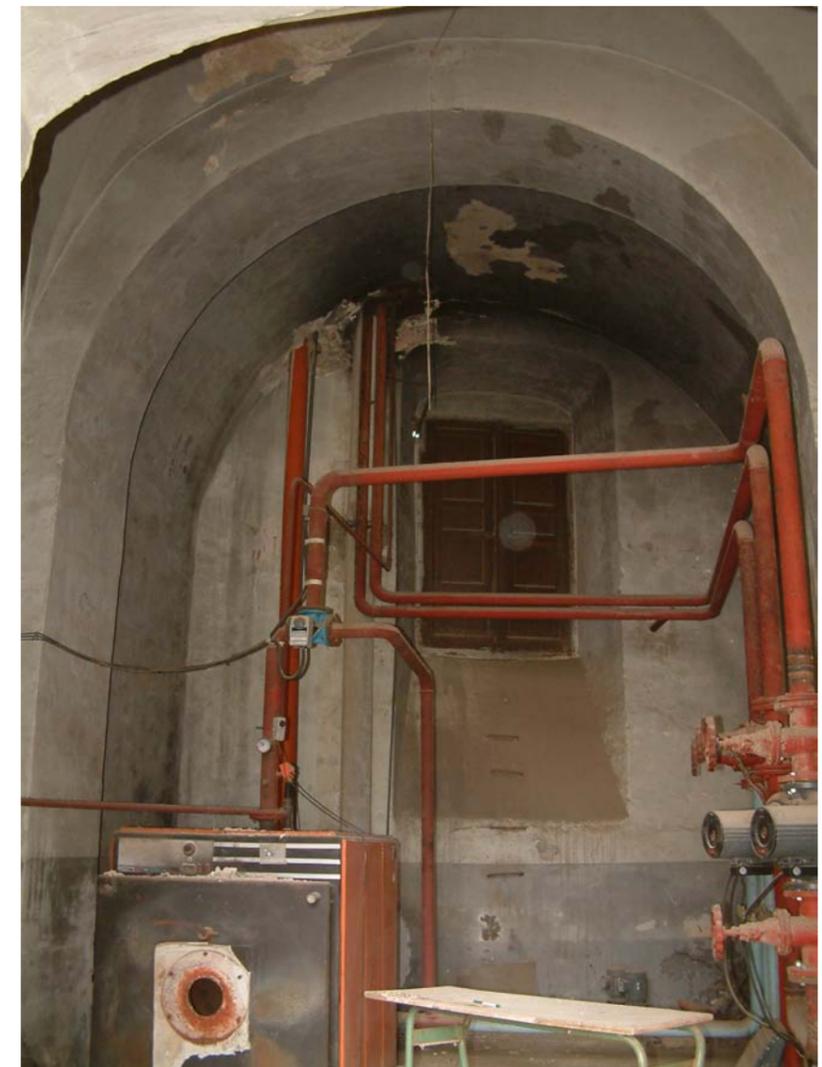
**Ambienti piano terra - Particolari delle volte a botte ribassate: lesioni evidenti , degrado degli elementi decorativi.**

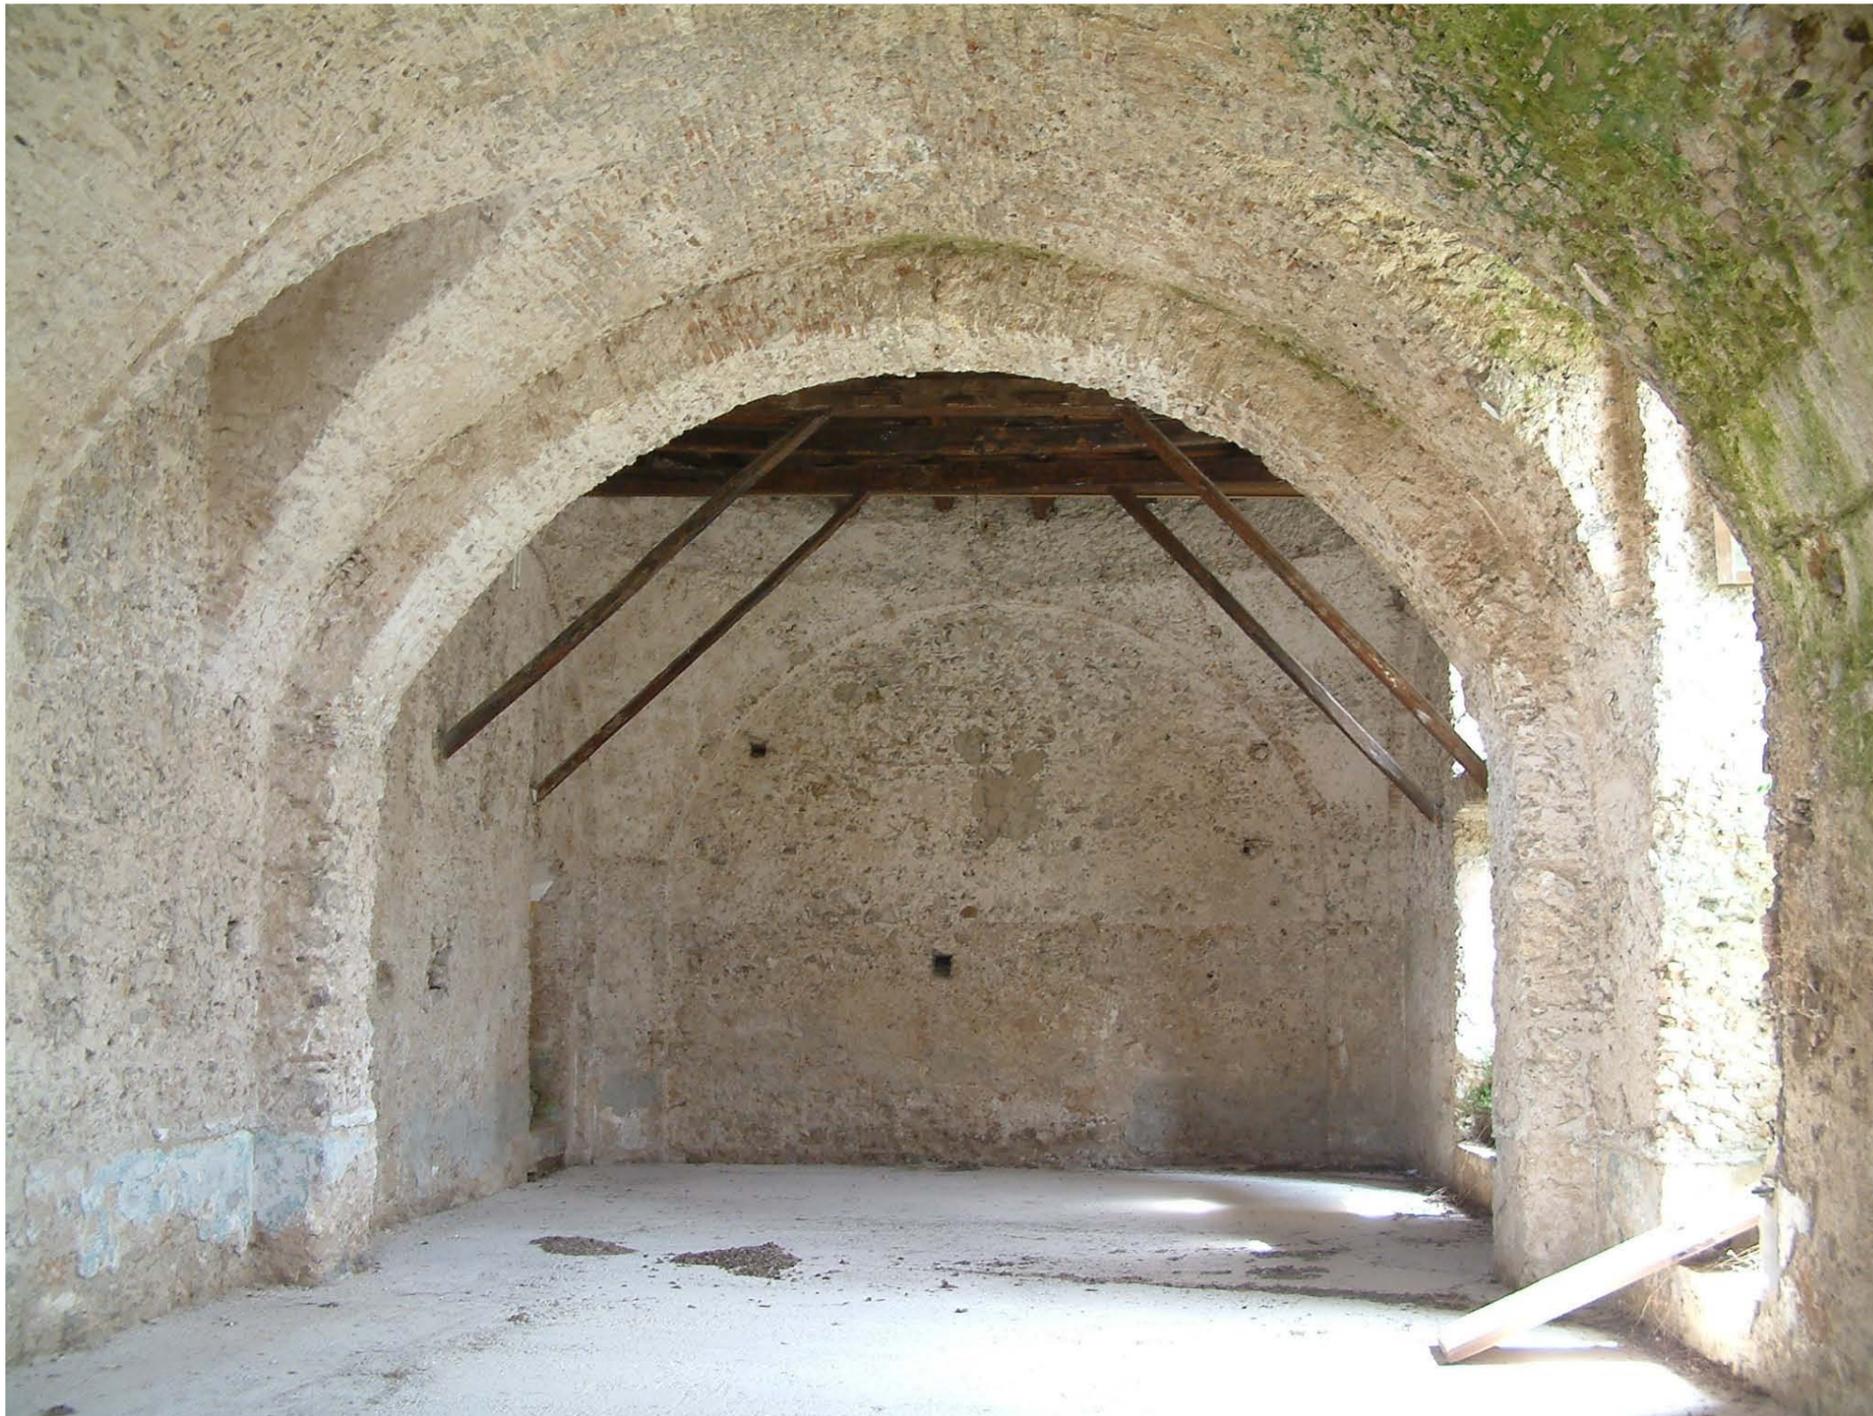
**Ambienti piano terra - Particolari delle volte a botte e del tamburo ottagonale dell'ex cappella: lesioni strutturali evidenti, degrado degli elementi decorativi.**

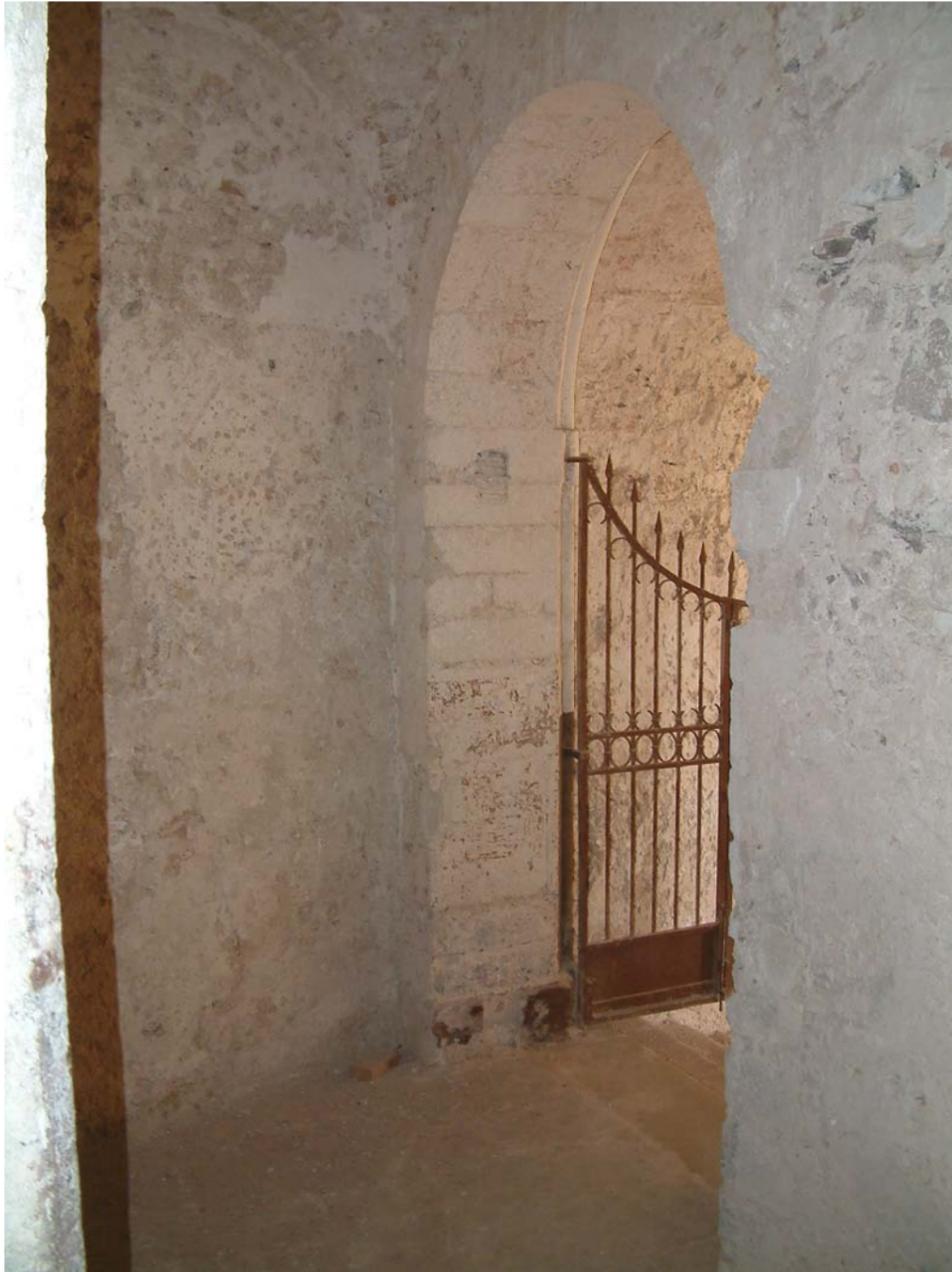
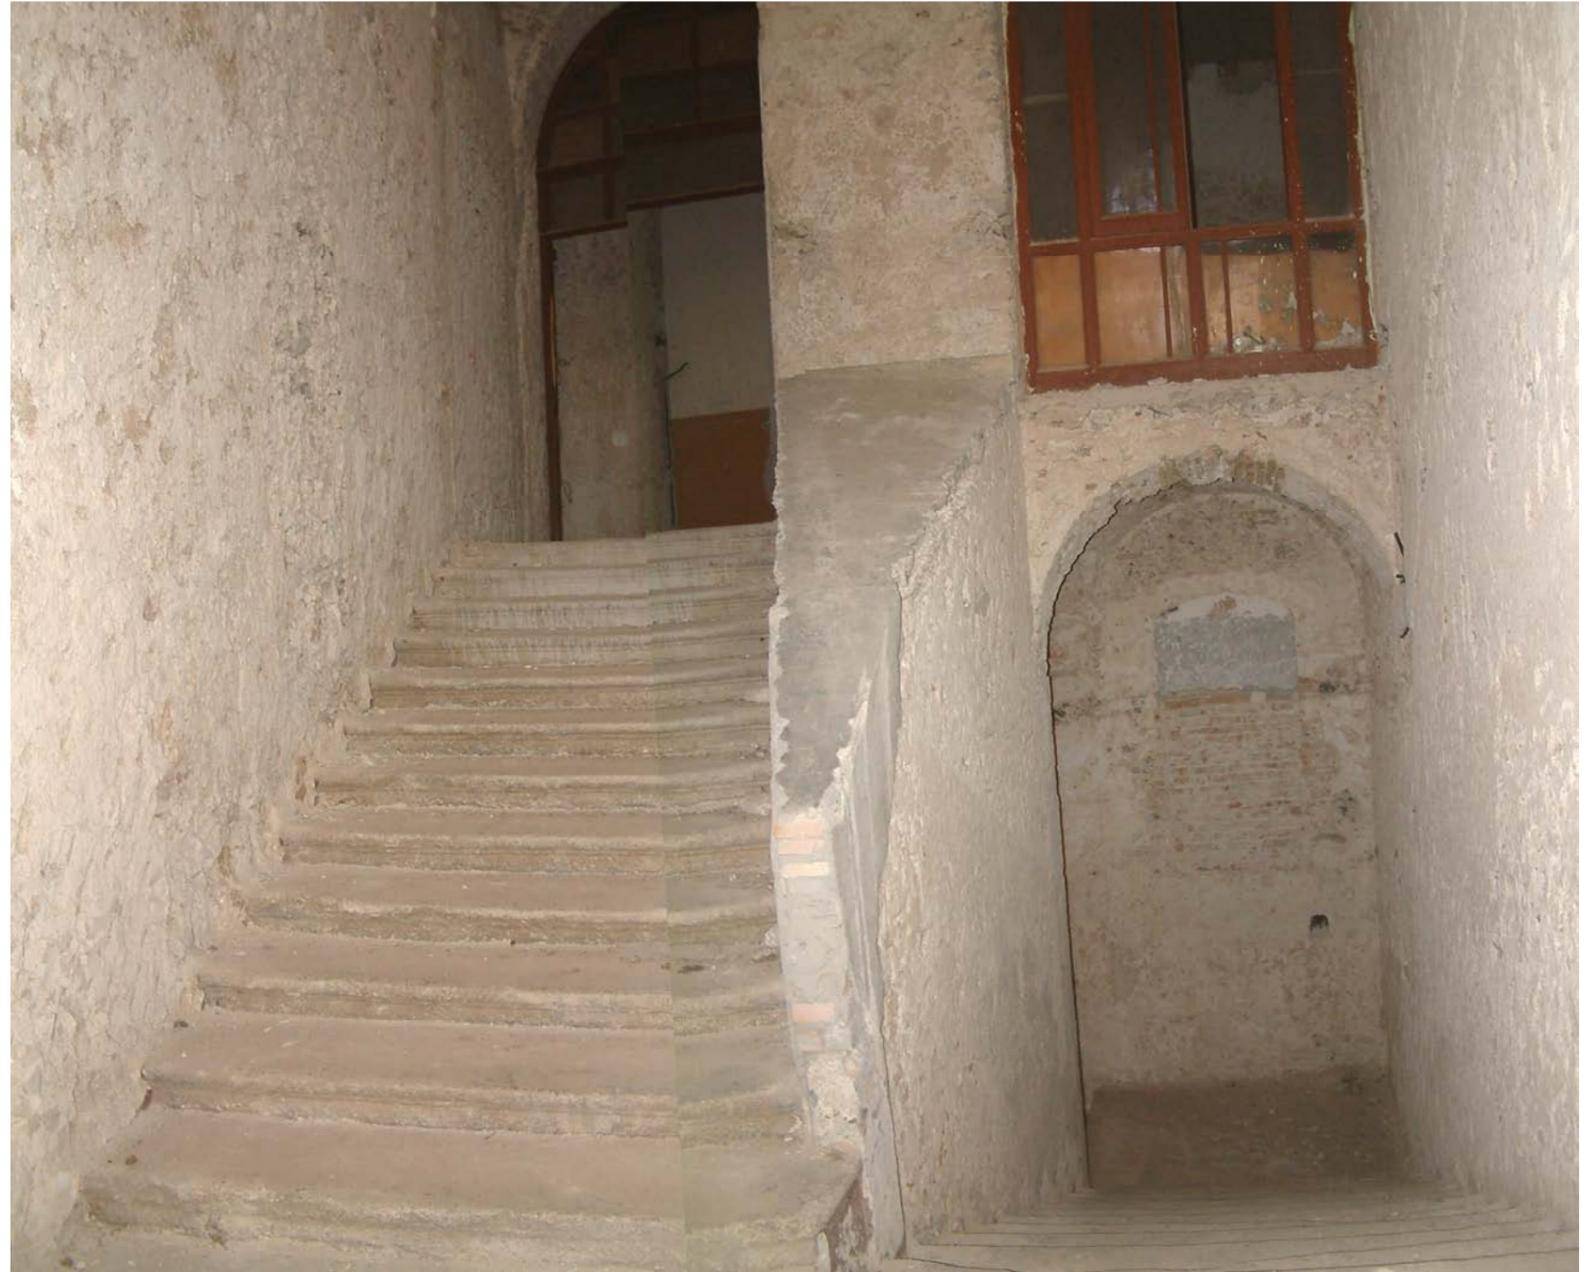
**Ambienti piano primo - Particolari dell'accesso e delle scale che conducono al piano superiore: degrado degli elementi decorativi e delle pavimentazioni**

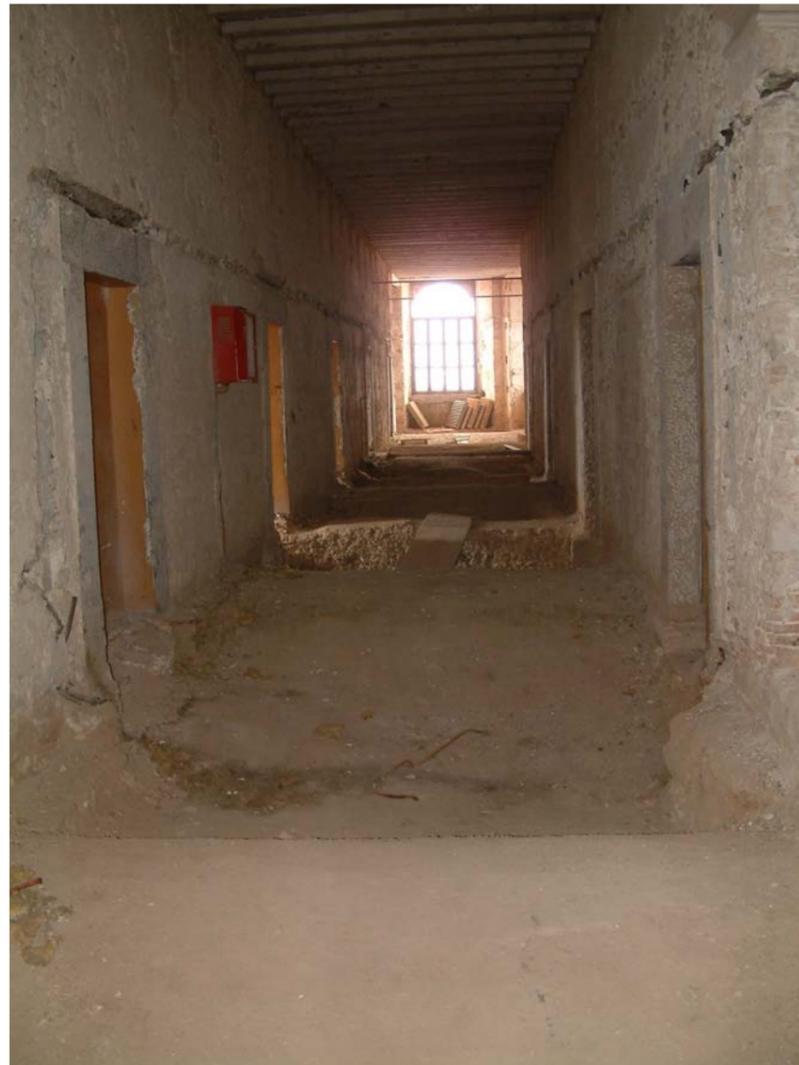
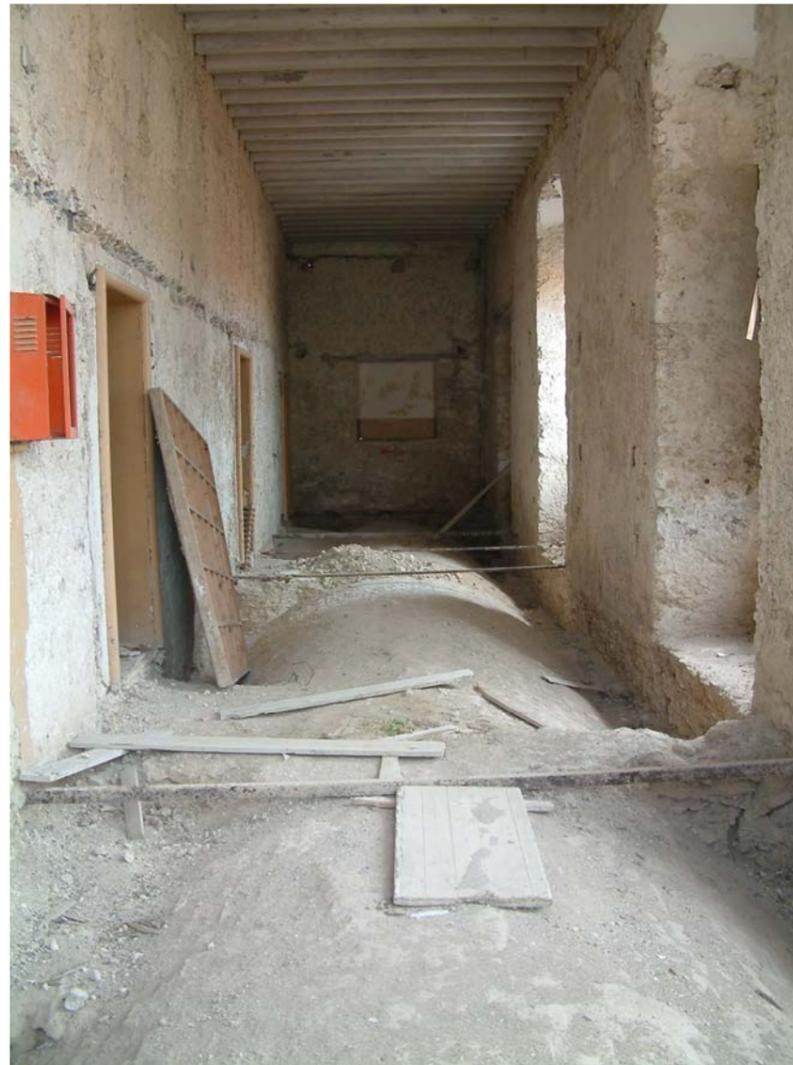
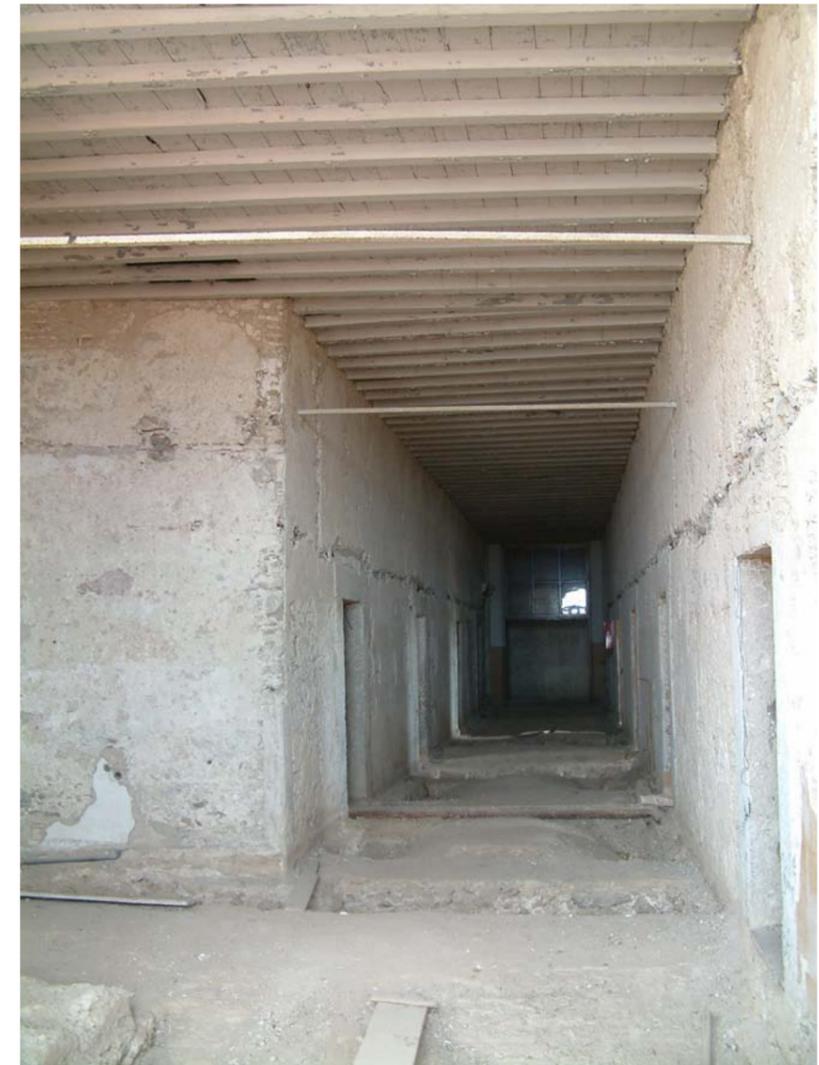
**Ambienti piano primo - Particolari delle volte a botte scoperte: lesioni strutturali**

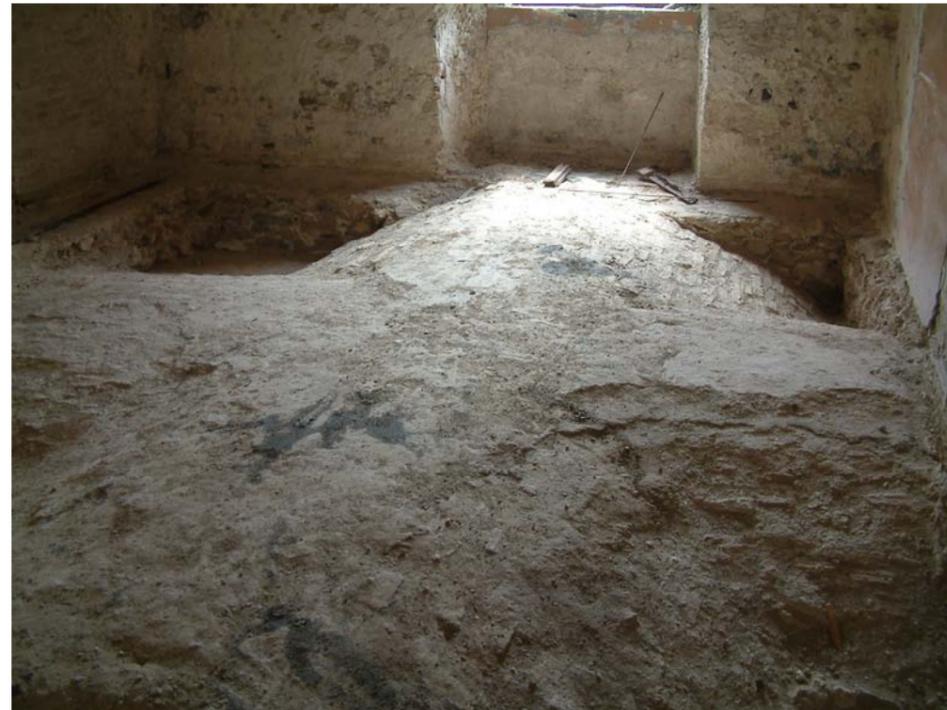
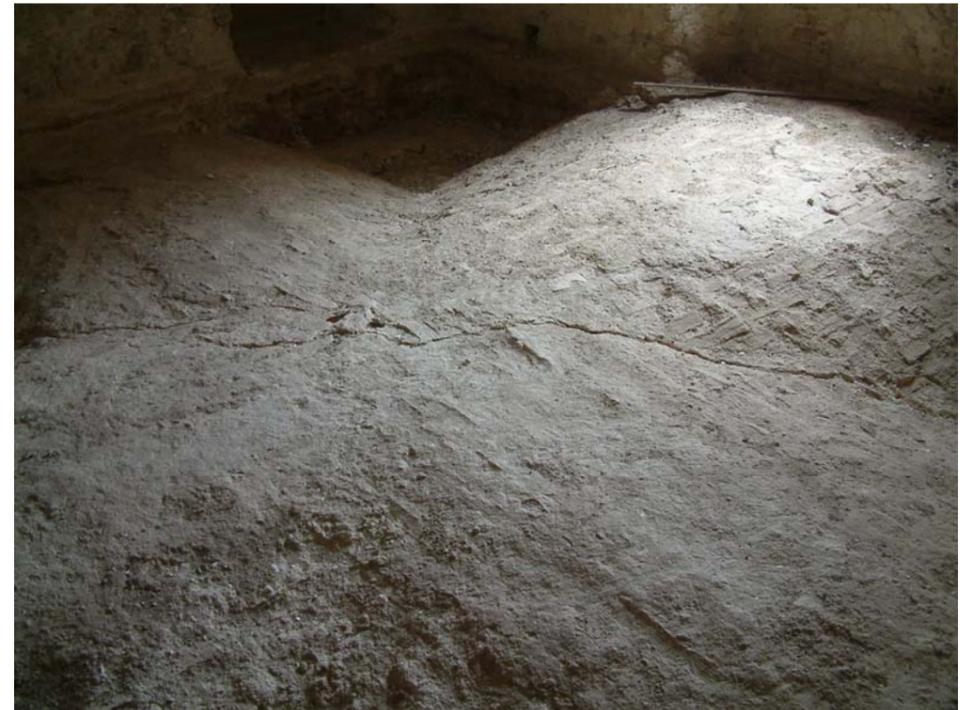
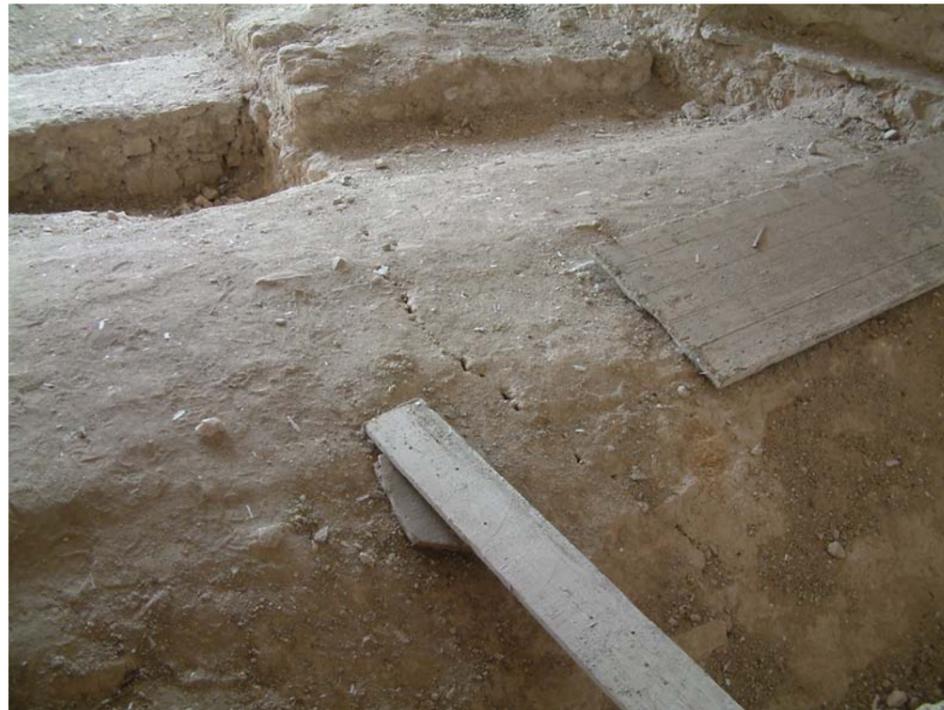
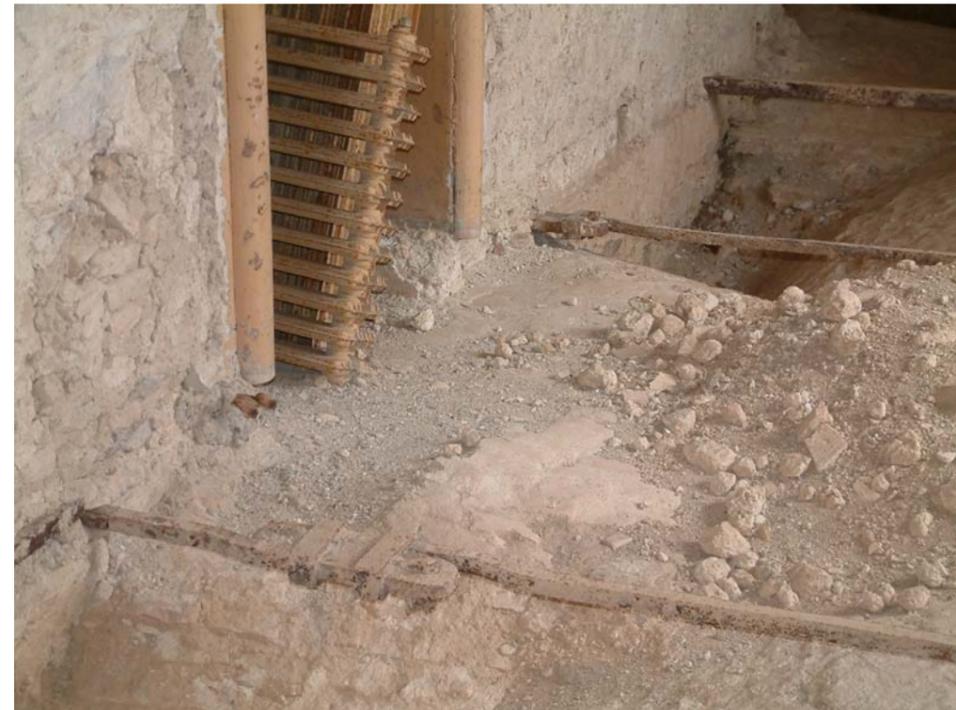
**Ambienti piano primo - Particolari delle volte a botte scoperte: lesioni strutturali**

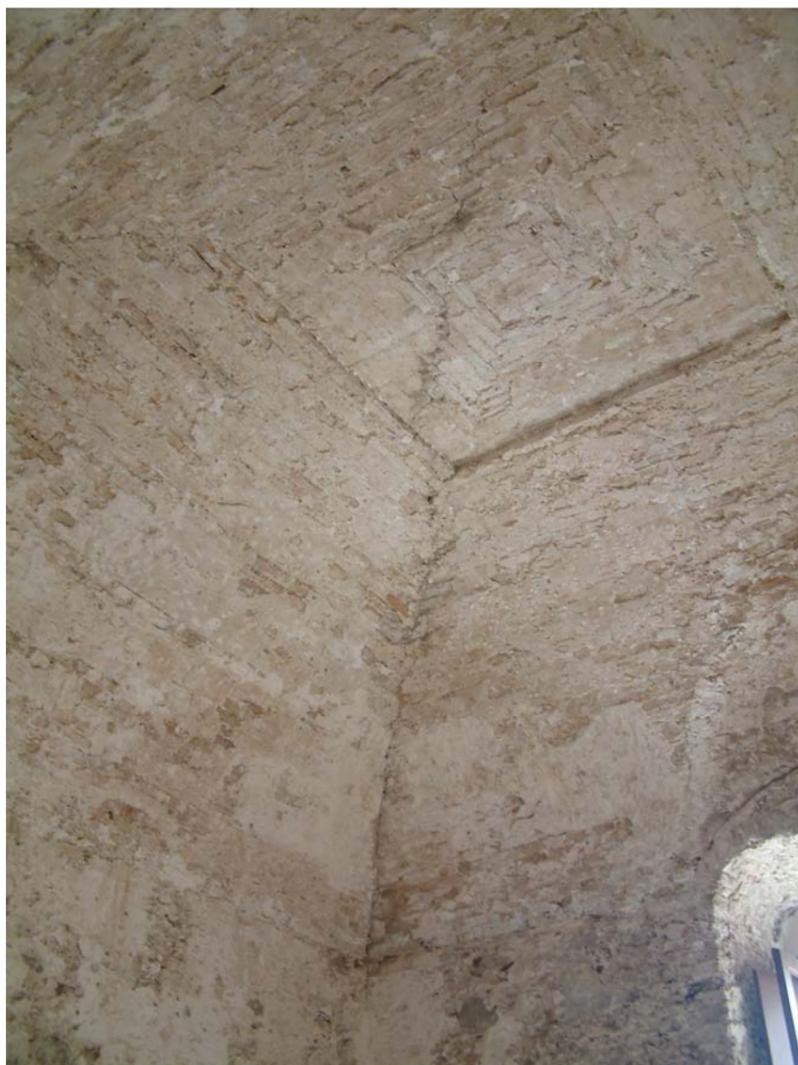
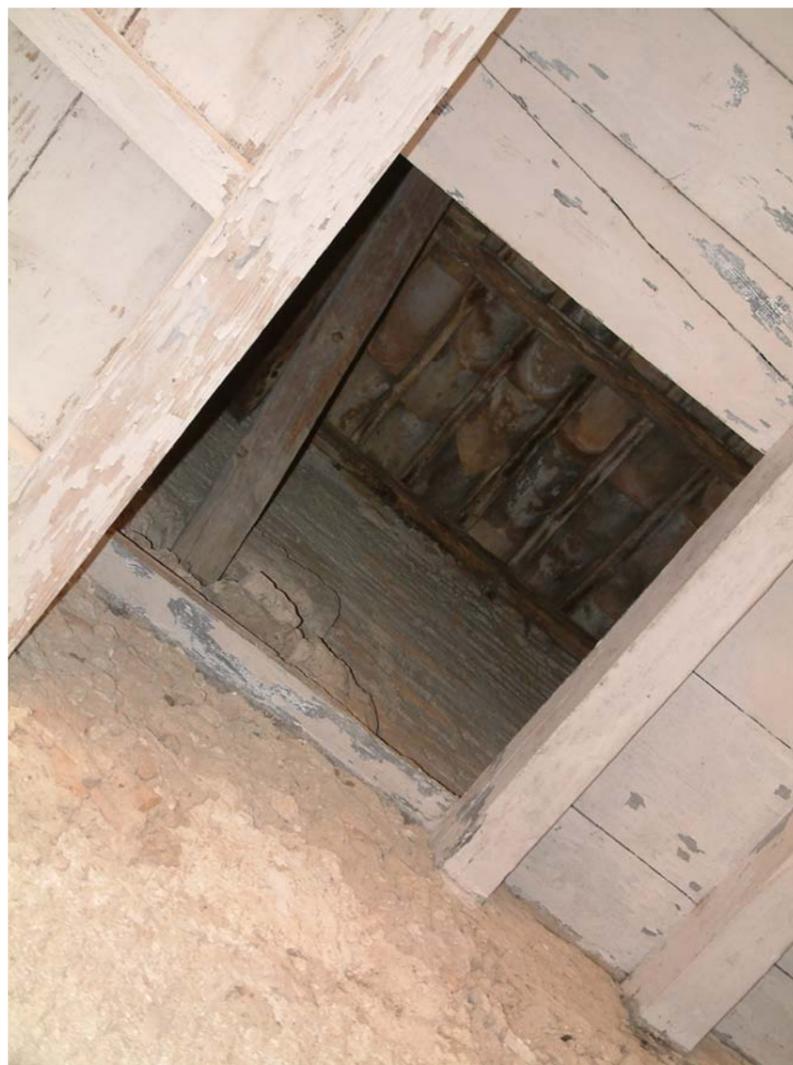
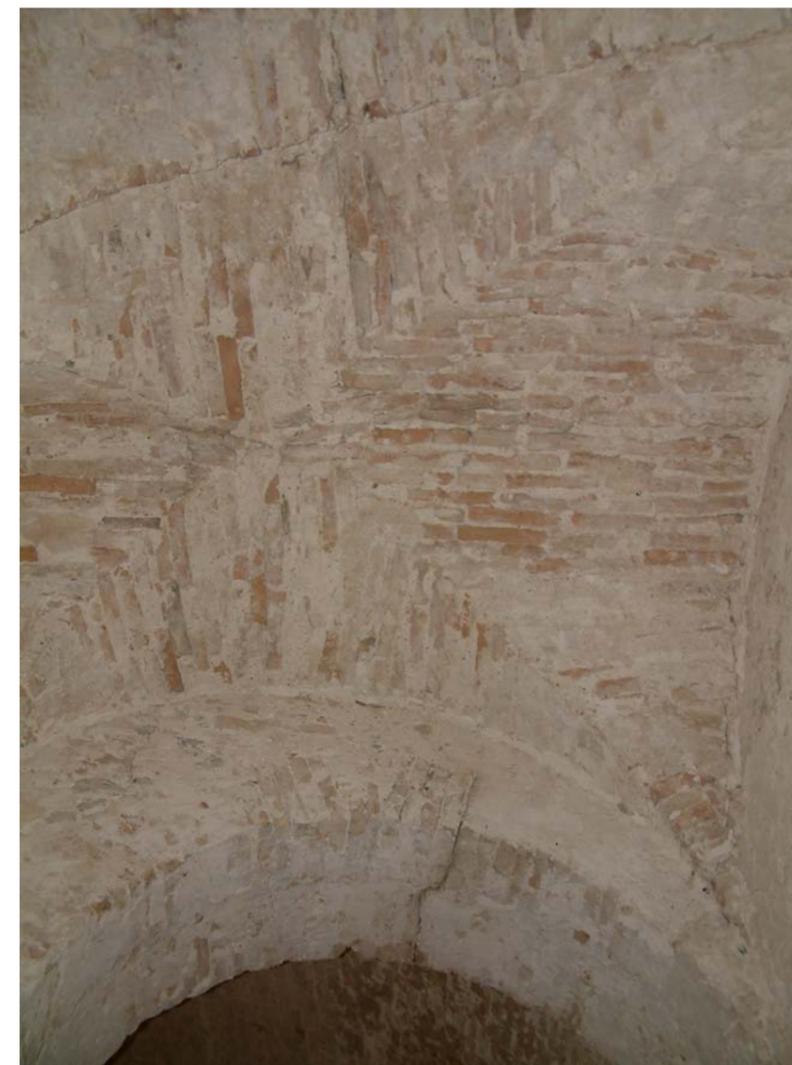
**Chiusure orizzontali piano primo - Particolari delle volte a botte scoperte: lesioni strutturali**
